## **Evaluación de los daños ocasionados por sismos históricos en Bogotá**

**Bogotá, D.C., octubre de 2023**

## Servicio Geológico Colombiano

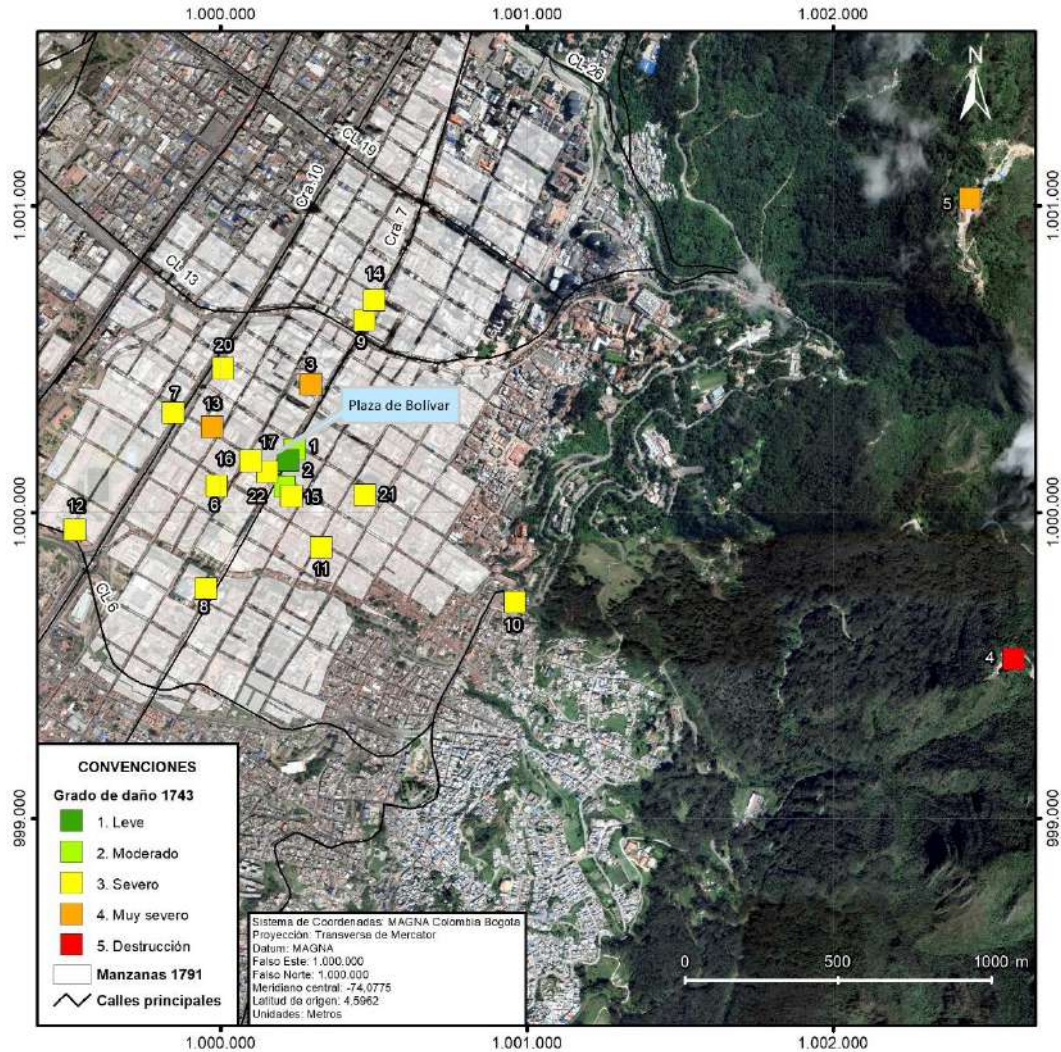
En la figura 15 se presenta la distribución y el grado de daño para Bogotá a causa del sismo de 1743. Los polígonos en color blanco representan las manzanas existentes en 1791 según el plano de Domingo Esquiaqui (figura 12), que es el más cercano a la fecha de ocurrencia del sismo. Las etiquetas localizadas junto a cada cuadrado en la figura corresponden al campo “No.” referido en la tabla 5 y el color hace referencia al grado de daño que maneja la escala de intensidad EMS-98: 1. Leve, 2. Moderado, 3. Severo, 4. Muy severo y 5. Destrucción.

**Figura 15.** Grado de daño en Bogotá a causa del sismo de 1743  
 Ver la ubicación de los puntos en el anexo 1.

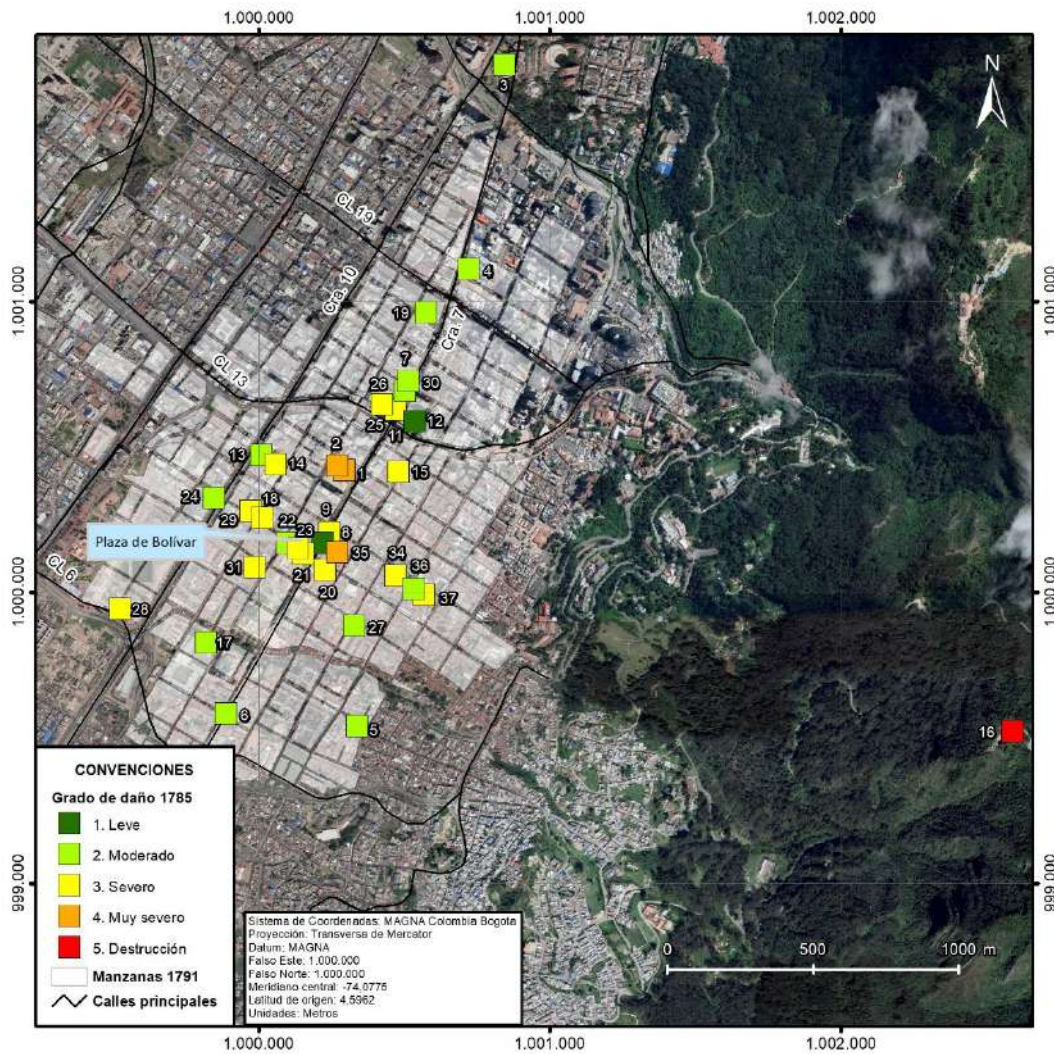
En la figura 17 se presenta la distribución y el grado de daño para Bogotá a causa del sismo de 1785. Los polígonos de color blanco corresponden a las manzanas existentes en 1791 según el plano de Domingo Esquiaqui (figura 12), que es el más cercano a la fecha de ocurrencia del sismo. Las etiquetas localizadas junto a cada cuadrado en la figura corresponden al campo “No.” referido en la tabla 6 y el color hace referencia al grado de daño que maneja la escala de intensidad EMS-98: 1. Leve, 2. Moderado, 3. Severo, 4. Muy severo y 5. Destrucción.

Figura 17. Grado de daño en Bogotá a causa del sismo de 1785  
 Ver la ubicación de los puntos en el anexo 1.

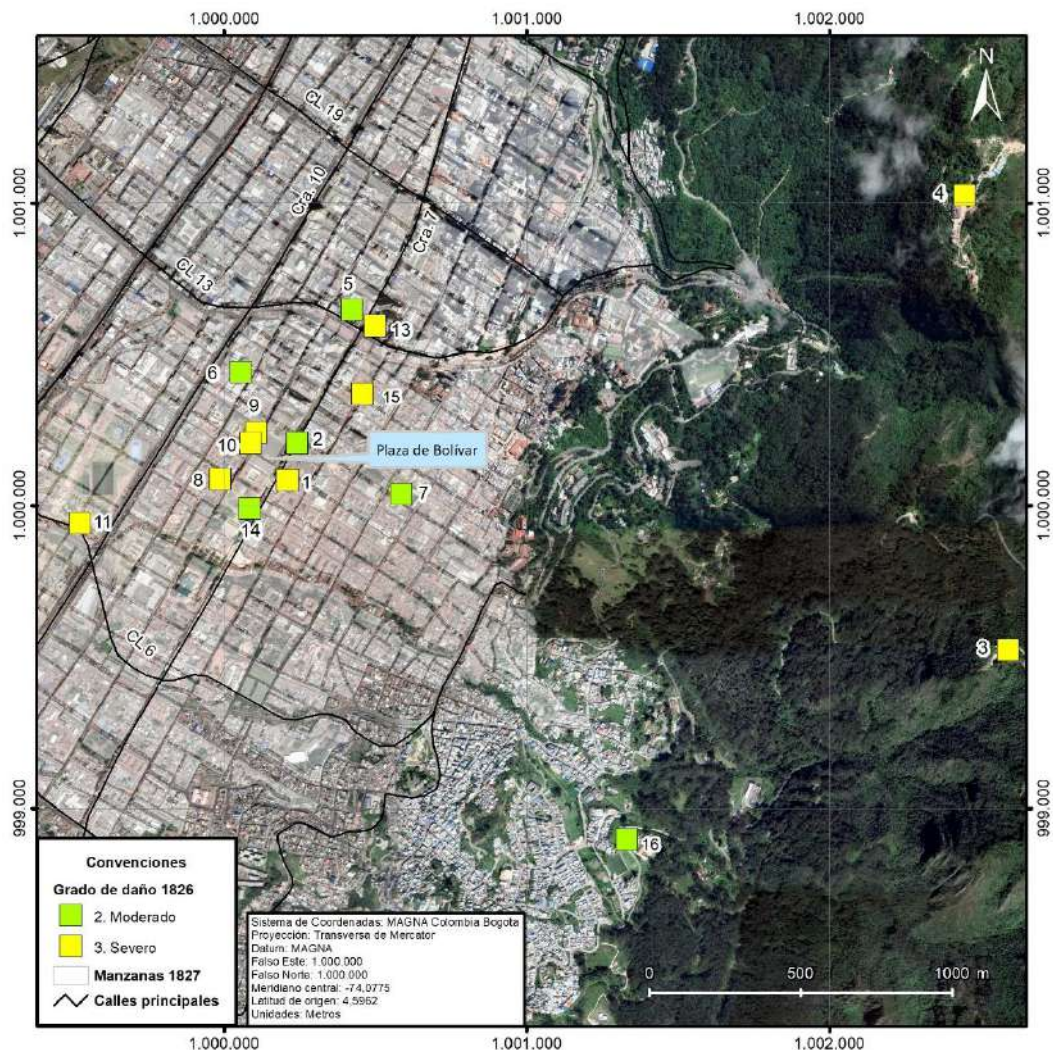
Las etiquetas localizadas junto a cada cuadrado en la figura corresponden al campo “No.” referido en la tabla 7 y el color hace referencia al grado de daño que maneja la escala de intensidad EMS-98: 2. Moderado y 3. Severo.

**Figura 25.** Grado de daño en Bogotá a causa del sismo de 1826  
Ver la ubicación de los puntos en el anexo 1.

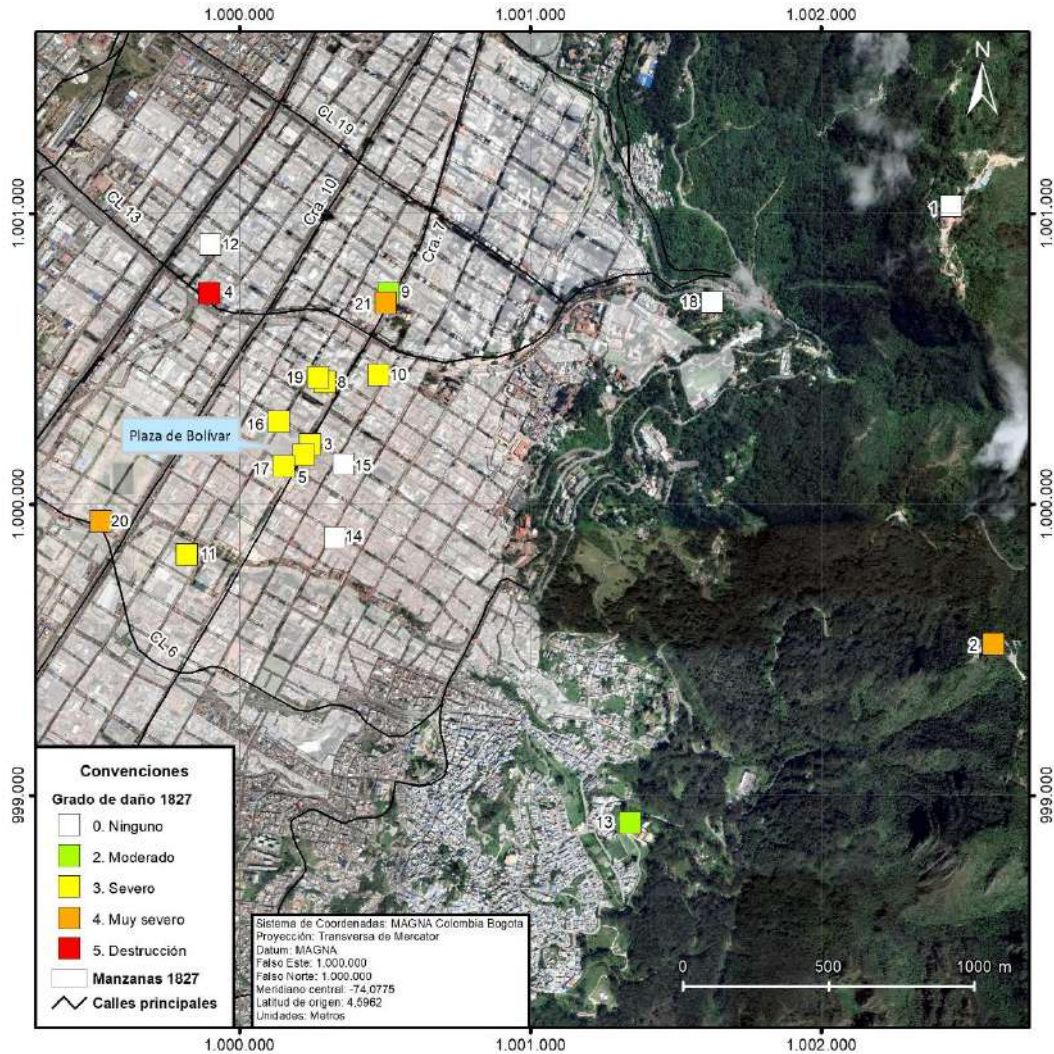
**Figura 27.** Grado de daño en Bogotá a causa del sismo de 1827  
 Ver la ubicación de los puntos en el anexo 1.

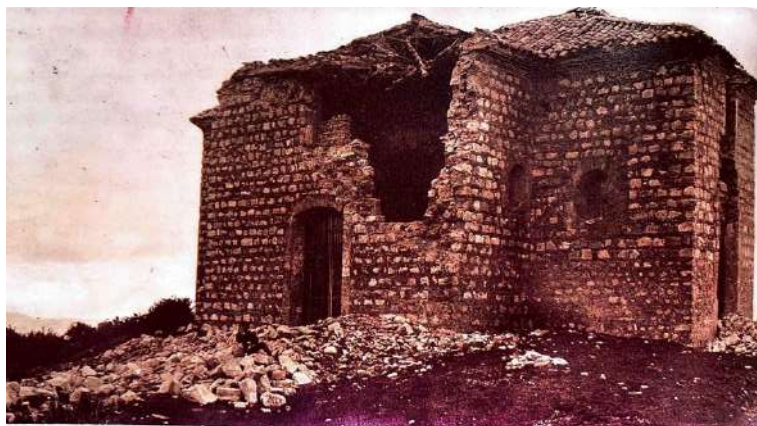
**Figura 35.** Ruina de la iglesia de Guadalupe a causa del sismo de 1917

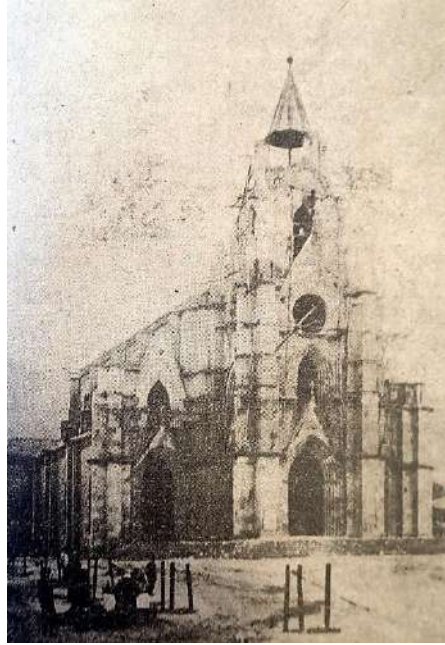
**Figura 36.** Estado en el que quedó la iglesia de Chapinero (Lourdes) a causa del sismo de 1917  
Fuente: El Diario Nacional, 1917.

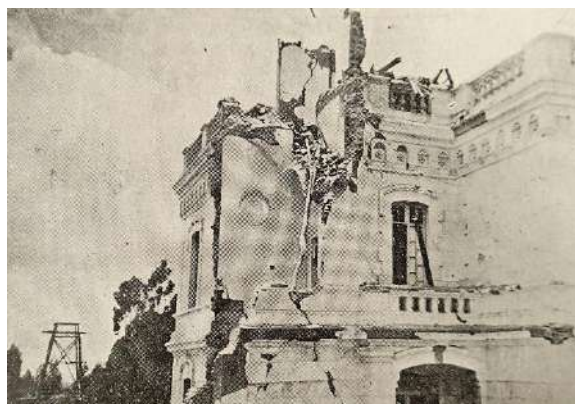
**Figura 38.** Casa quinta en Chapinero averiada por el sismo de 1917

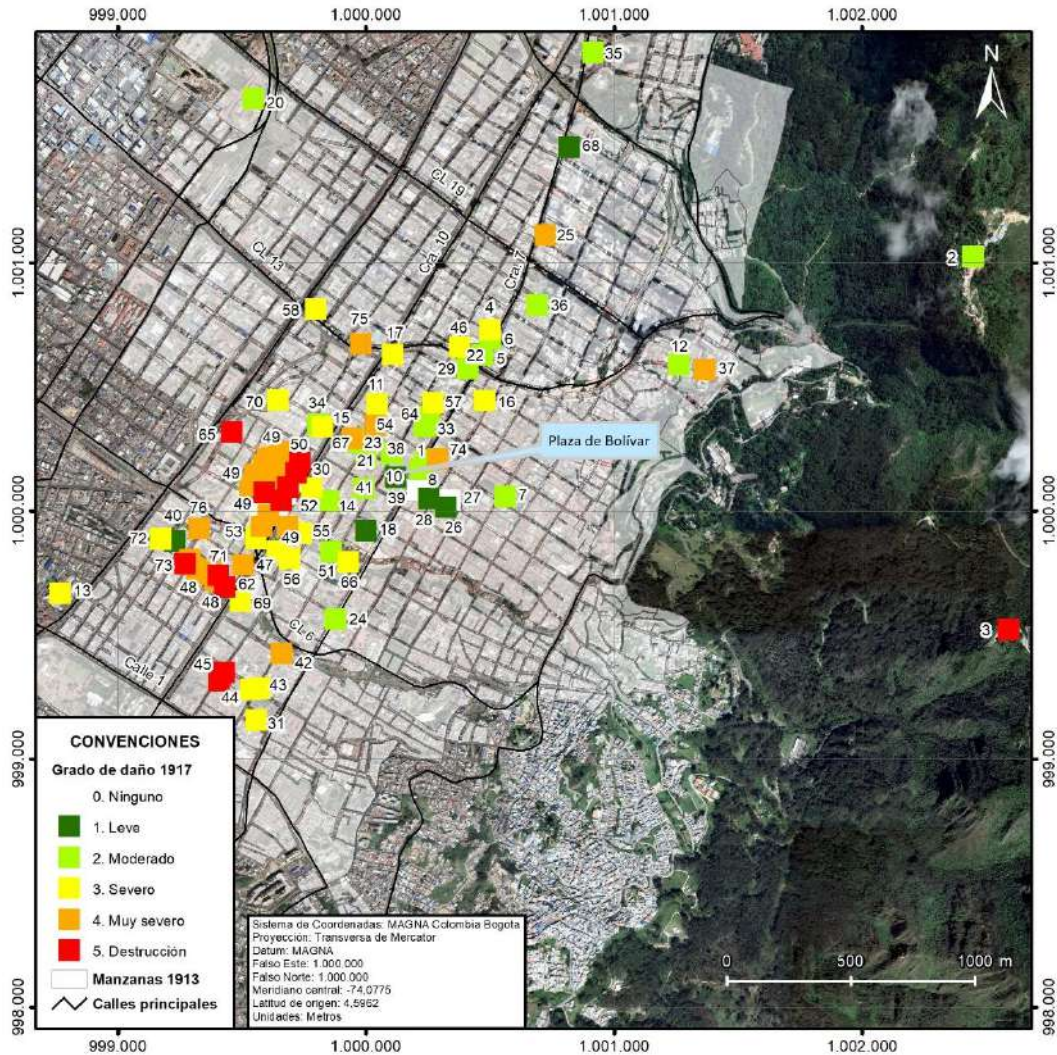
**Figura 39.** Grado de daño en Bogotá (sector histórico) a causa del sismo de 1917  
Ver la ubicación de los puntos en el anexo 1.

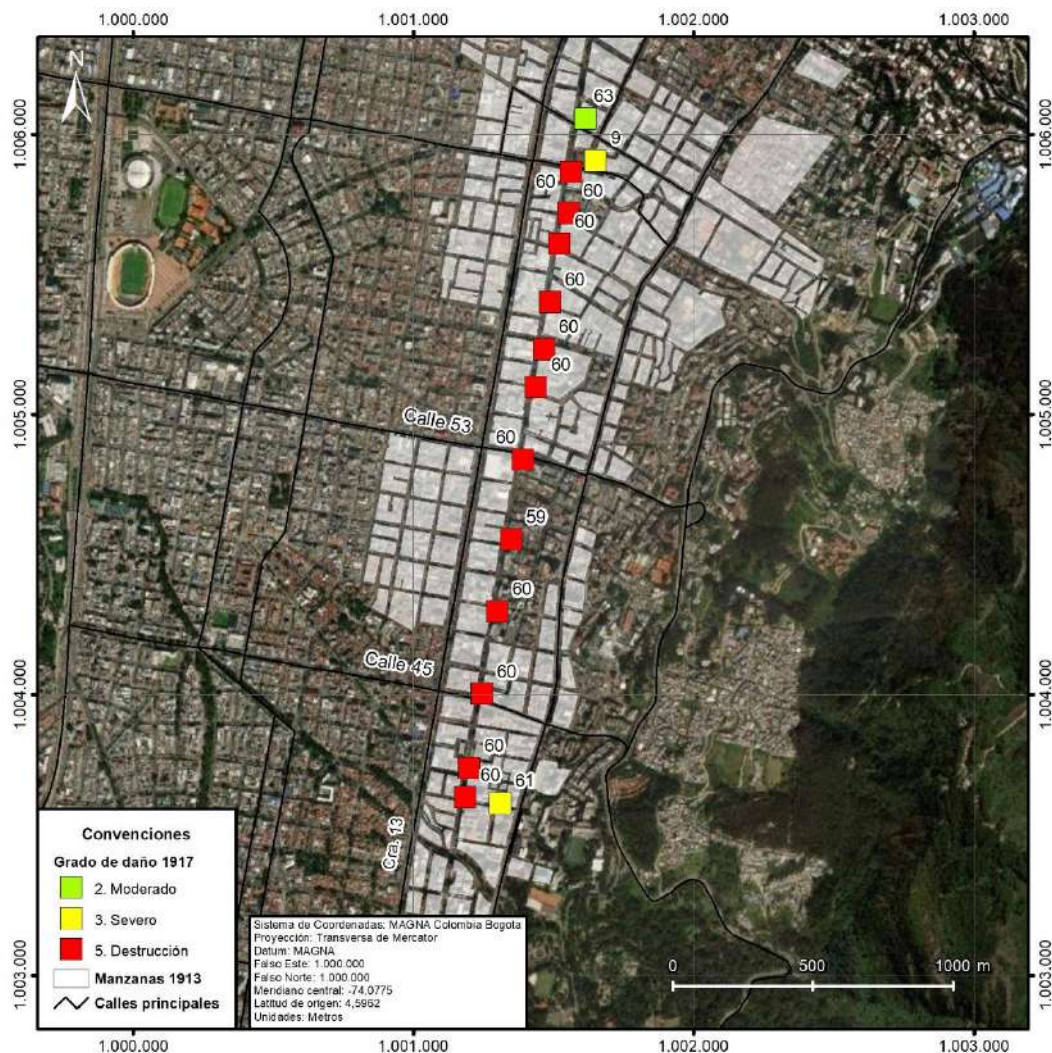
**Figura 40.** Grado de daño en Bogotá (sector Chapinero) a causa del sismo de 1917  
 Ver la ubicación de los puntos en el anexo 1.

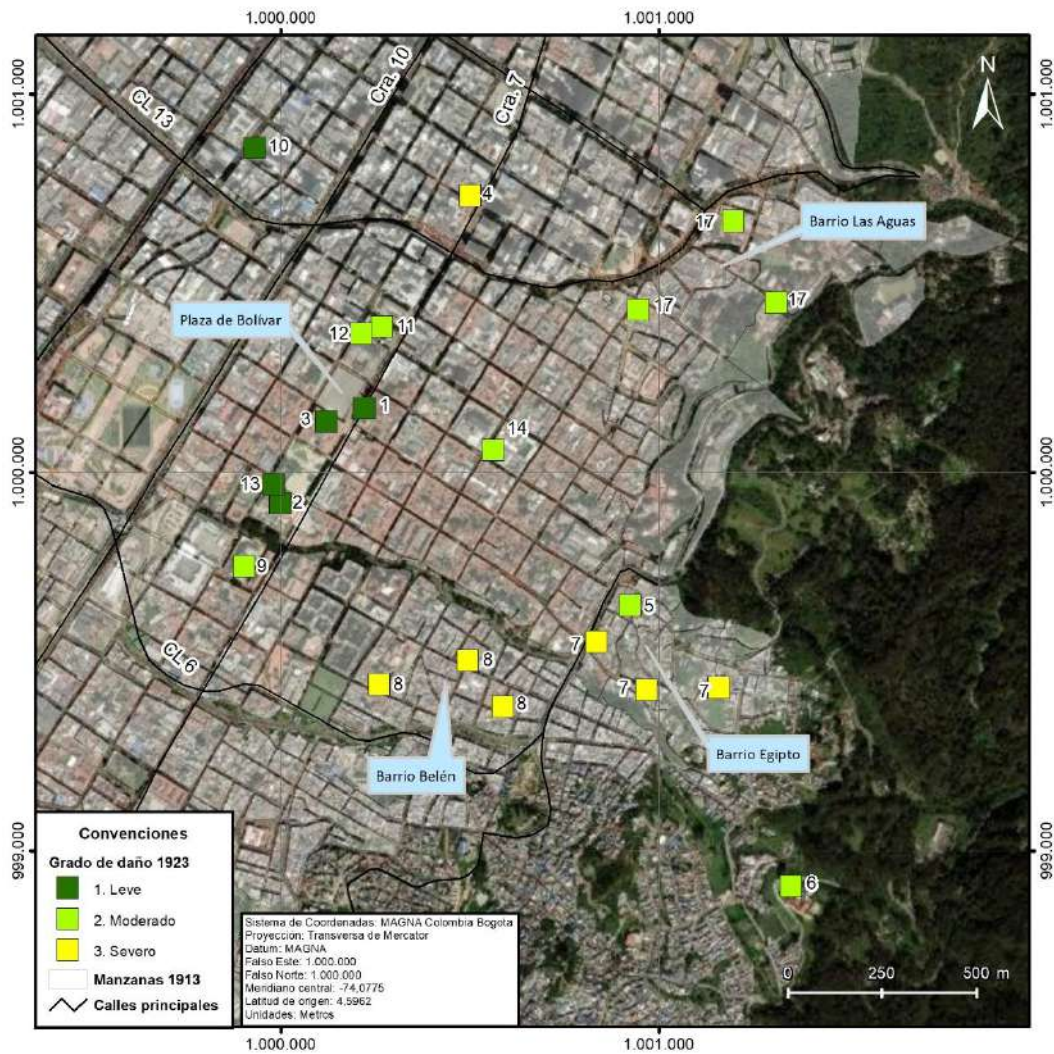
**Figura 42.** Grado de daño en Bogotá a causa del sismo de 1923

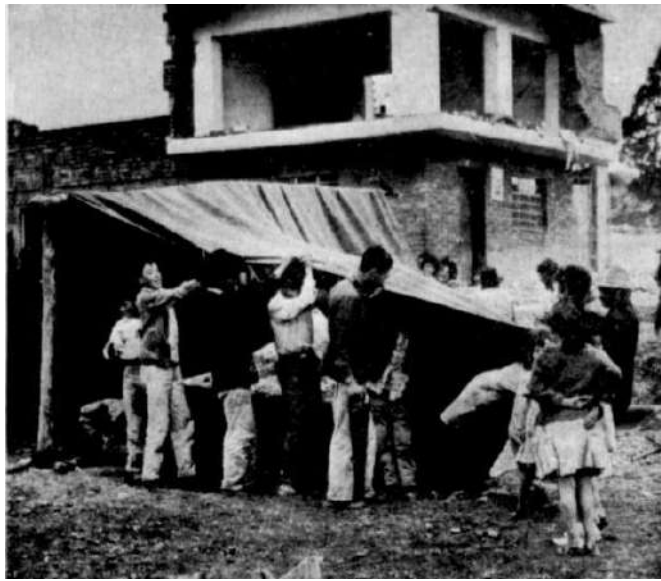
**Figura 45.** Destrucción del muro de fachada de una vivienda de dos pisos, al sur de Bogotá  
Fuente: El Tiempo, 1966.

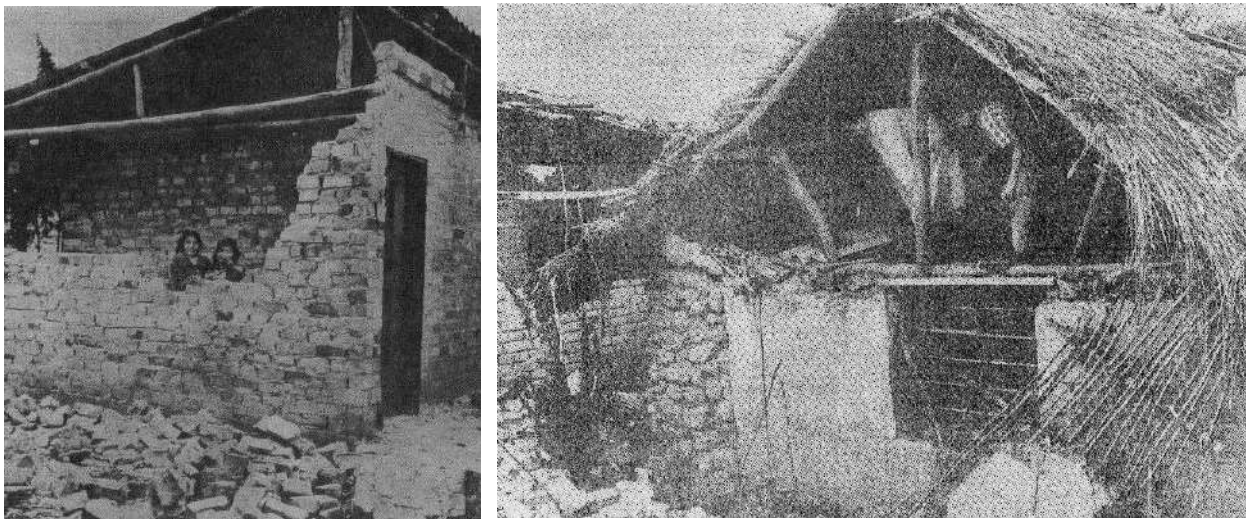
**Figura 46.** Destrucción parcial viviendas de adobe y piedra en el barrio Barranquillita (Usme)  
Fuente: El Vespertino, 1966.

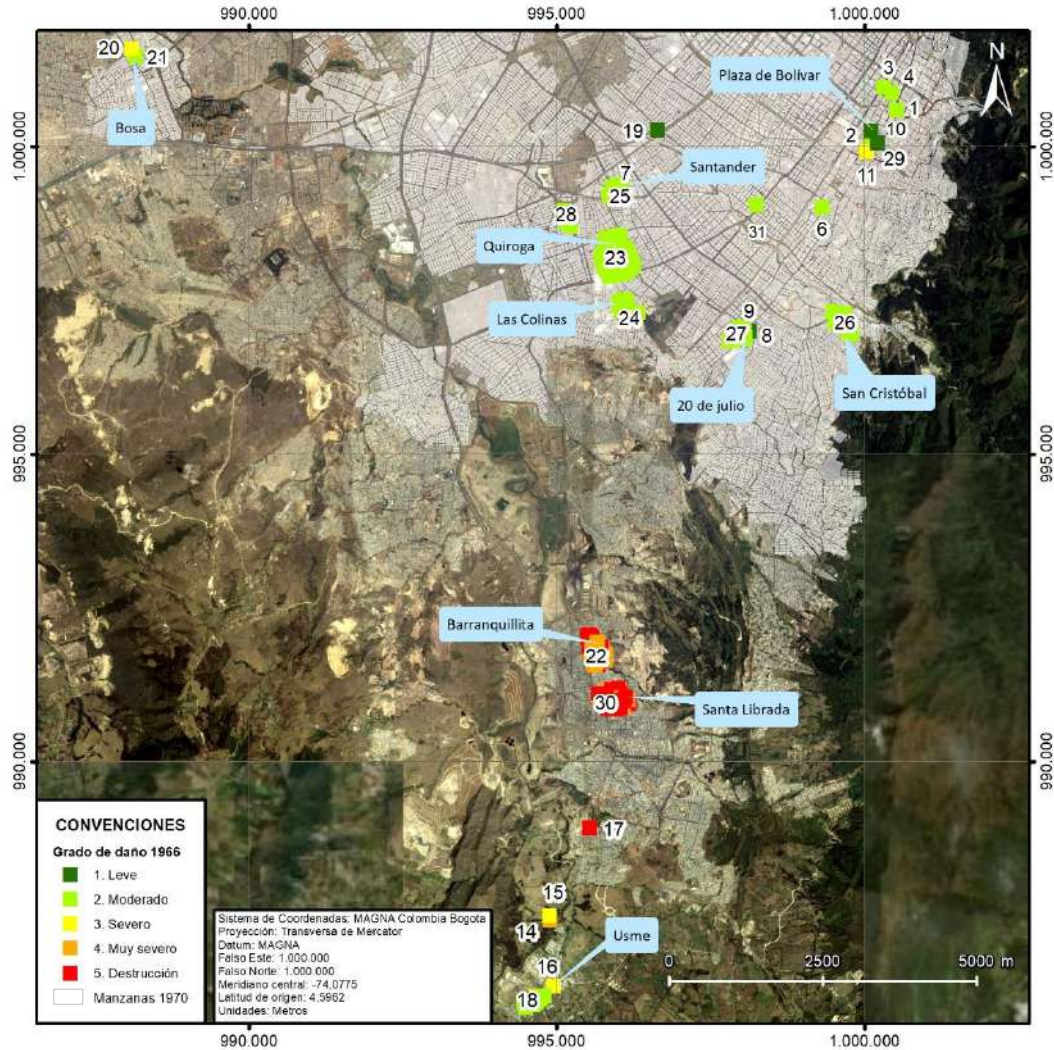
**Figura 47.** Grado de daño en Bogotá a causa del sismo de 1966  
 Ver la ubicación de los puntos en el anexo 1.

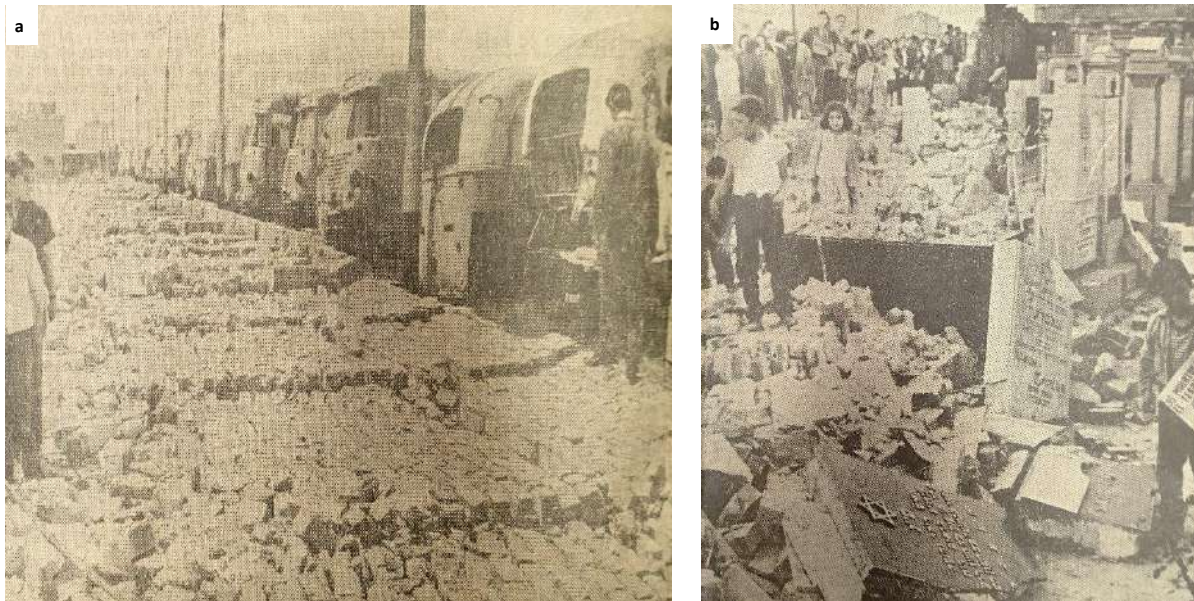
**Figura 49.** Colapso de muros de cerramiento en Bogotá

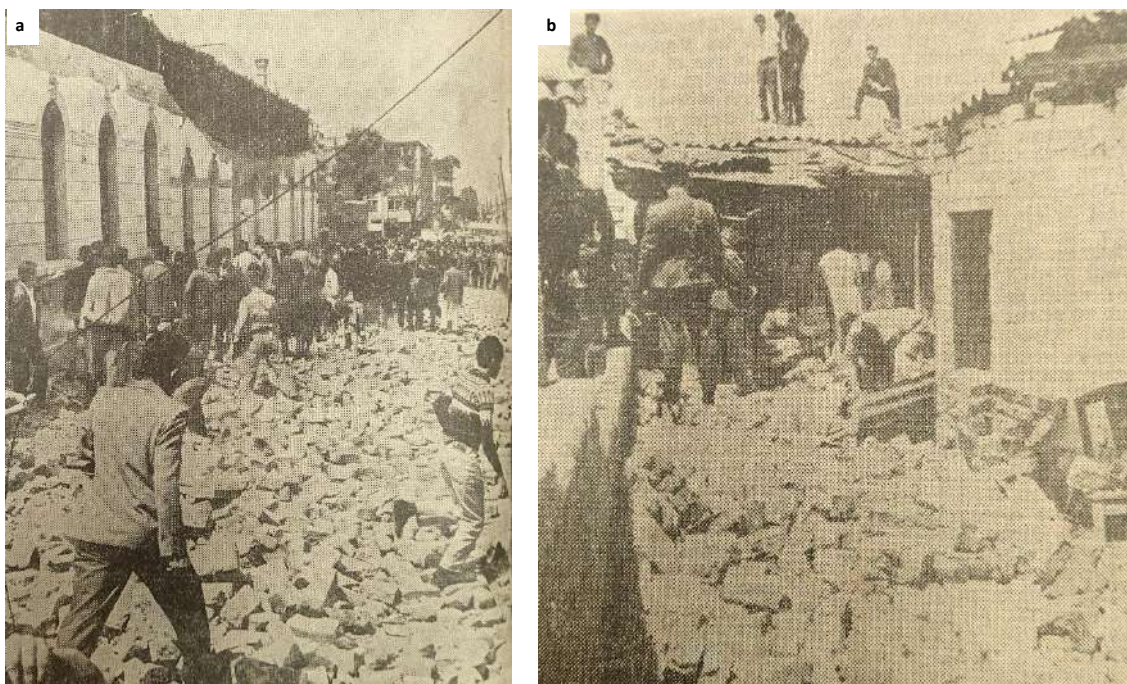
**Figura 50.** Colapso de muros y parte de muros de viviendas en Bogotá  
a) Colapso de parte de un muro en Chapinero; b) caída del muro de una vivienda en el barrio Doce de Octubre.  
Fuente: El Tiempo, 1967.

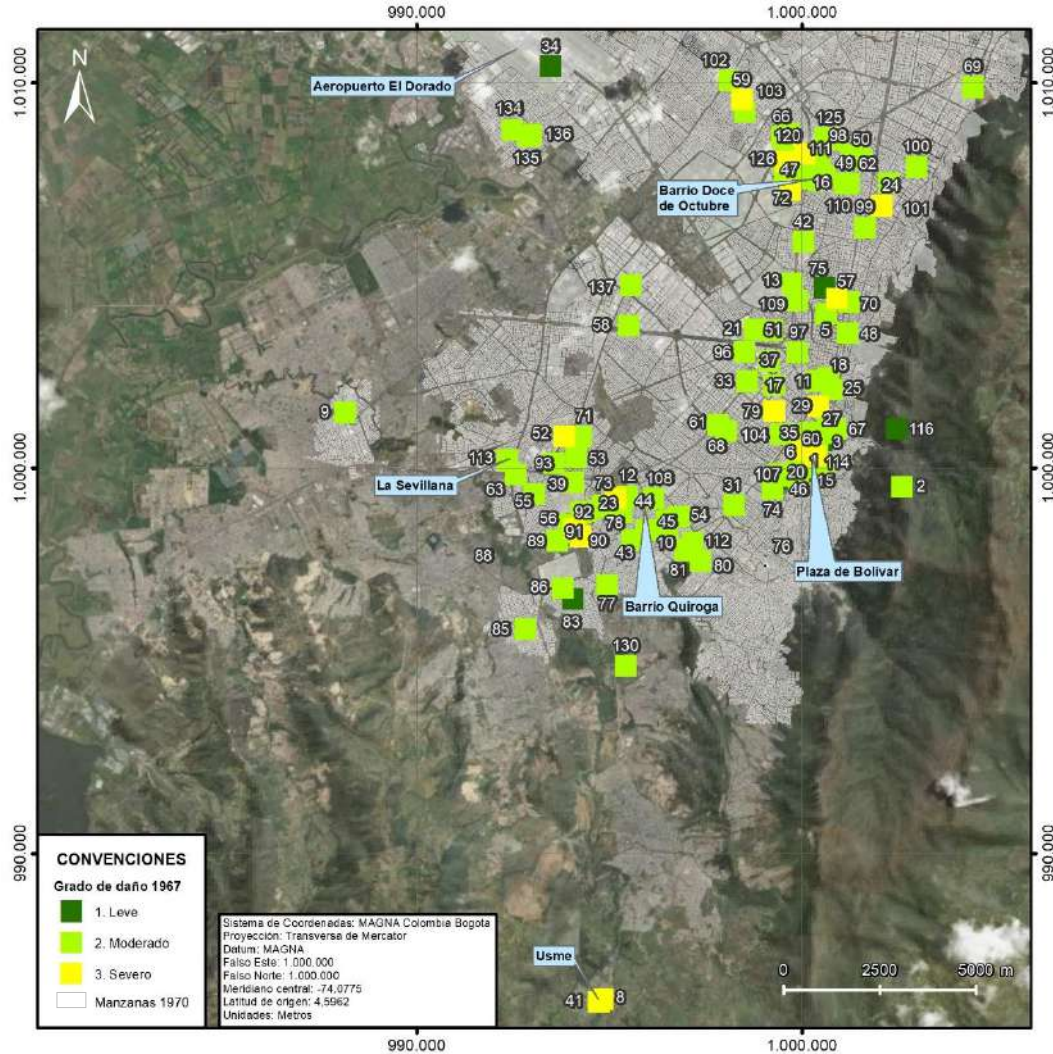
**Figura 51.** Grado de daño en Bogotá a causa del sismo de 1967  
Ver la ubicación de los puntos en el anexo 1.

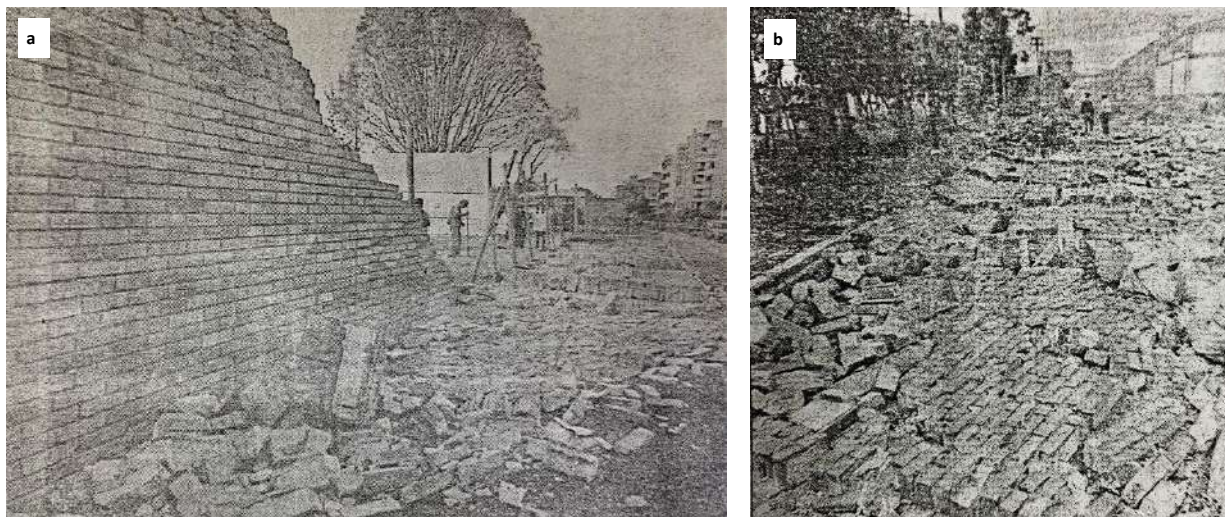
**Figura 53.** Colapso de muros de cerramiento en Bogotá a causa del sismo de 1995

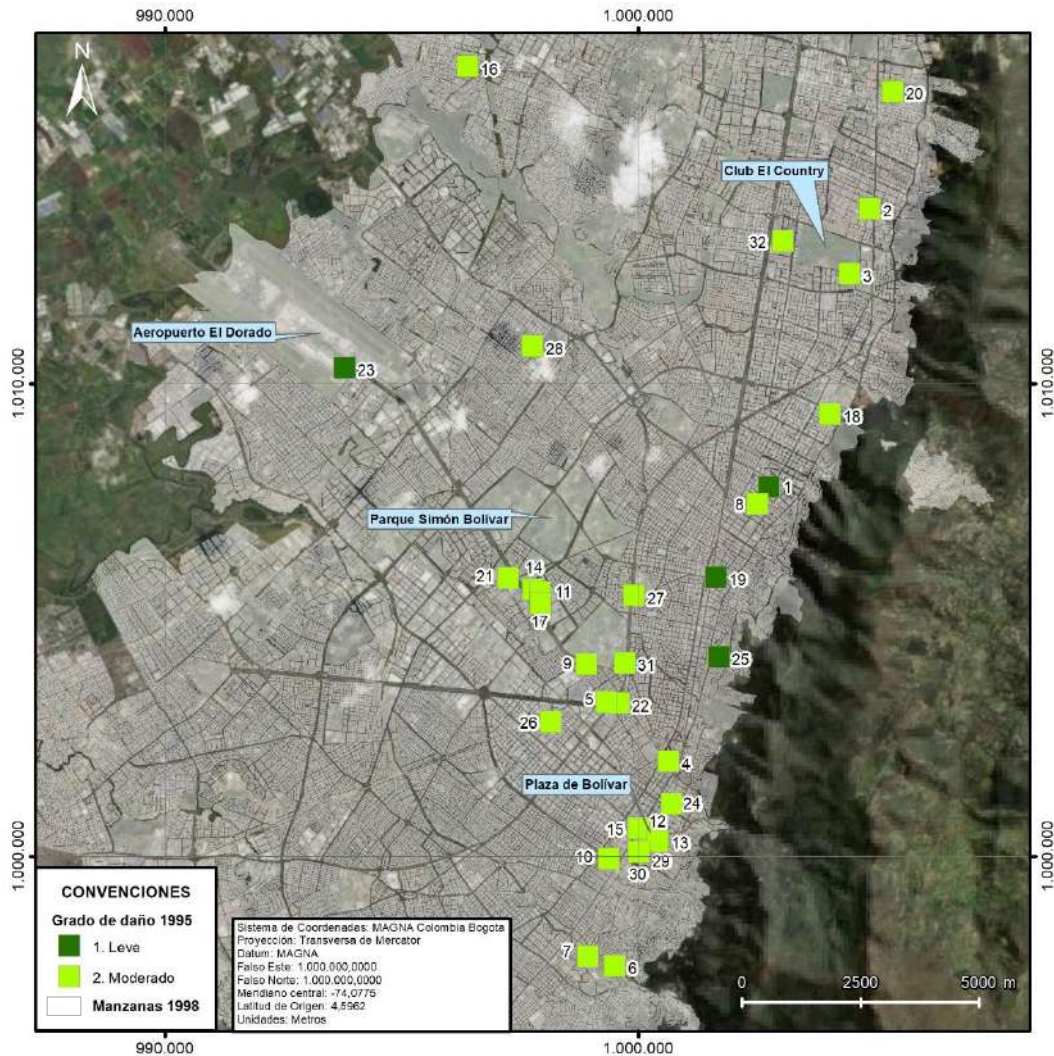
**Figura 54.** Grado de daño en Bogotá a causa del sismo de 1995  
Ver la ubicación de los puntos en el anexo 1.
