Referencia	Radicalados IDIGER 2019ER9167
Asunto:	Remisión Diagnóstico Técnico No. DI-13101
Predio:	Carrera 109A No. 77B-04 Sector Catastral Garcés Navas Localidad de Engativá

<h2>DIAGNÓSTICO TÉCNICO</h2>	Código:	GAR-FT-03
		Versión:	03
		Código documental:	20/04/2018

DI-13101

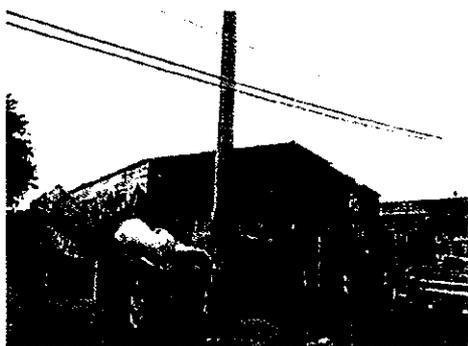
El predio evaluado corresponde una edificación de un nivel cuya conformación estructural está basada en muros de carga en mampostería simple, con algunas mochetas internas. La cubierta es en teja de zinc a dos aguas soportadas por cerchas metálicas que descansan sobre muros divisorios y perimetrales y sobre algunas mochetas de mampostería. Hacia el costado nor occidental del predio, funciona un taller de ornamentación cuyo arrendatario el señor Danilo Villanueva atendió la visita, hacia el costado sur oriental existe un parqueadero al que no se tuvo acceso y hacia el costado posterior unidades habitacionales a las que tampoco se tuvo acceso (Ver Fotografías 1 y 2).

Fotografías 1 y 2. Taller de la Carrera 109 A No77 B-04 en el Barrio Garcés Navas de la Localidad de Engativá.
