## NOTIFICACIÓN POR AVISO N° 96

REF.:	Evento SIRE No. 5282023
Asunto:	Remisión Diagnóstico Técnico 01-13266
Predio:	Carrera 4 No. 182 – 21 Carrera 4 No. 182 – 23 Carrera 4 No. 182 – 25 Carrera 4 No. 182 – 85 Barrio El Codito Localidad de Usaquén

**DIAGNÓSTICO TÉCNICO – DI-13266**  
**SUBDIRECCIÓN DE ANÁLISIS DE RIESGOS Y EFECTOS DE CAMBIO CLIMÁTICO**  
**GRUPO ASISTENCIA TÉCNICA**  
**EVENTO SIRE No. 5282023**

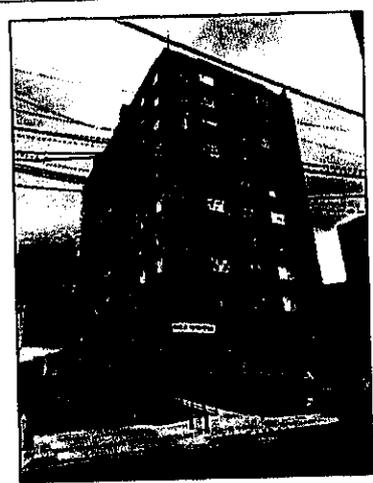
Fachada predio P2, localizado en la Calle 187A No.8-46.

**P2:** Corresponde a la edificación Terrazze 187, conformada por diez (10) niveles, de uso residencial, construida al parecer bajo un sistema pórticos en concreto y placas de entre piso del mismo material.

No fue posible ingresar a la edificación para su inspección. Sobre los elementos de la fachada no se evidenciaron daños.

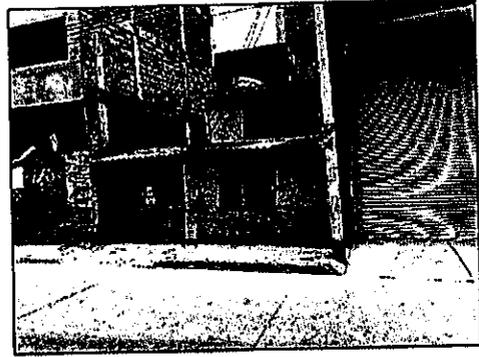
**P6:** Corresponde a una edificación de dos (02) niveles, de uso residencial construida al parecer en mampostería sin refuerzo.

No fue posible ingresar a la edificación para su inspección. Sobre los elementos de la fachada no se evidenciaron daños.

Fachada predio P6, localizado en la Carrera 8 No.187A-25.

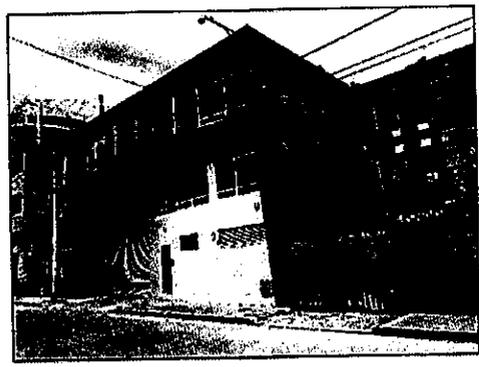
**P7:** Corresponde a una edificación de tres (03) niveles, de uso comercial construida al parecer en mampostería sin refuerzo.

No fue posible ingresar a la edificación para su inspección. Sobre los elementos de la fachada no se evidenciaron daños.

Fachada predio P7, localizado en la Carrera 8 No.187A-29
