1.5 CARACTERIZACIÓN GENERAL DEL ESCENARIO DE RIESGO ASOCIADO ACTIVIDAD ECONÓMICA EXTRACCIÓN DE MATERIALES PÉTREOS REMOCIÓN EN MASA

1.5.1 DESCRIPCIÓN DE SITUACIONES DE DESASTRE O EMERGENCIA ANTECEDENTES

Elaborado por: Consejo Local de Gestión de Riesgo y
cambio Climático de Ciudad Bolívar CLGR CC CB

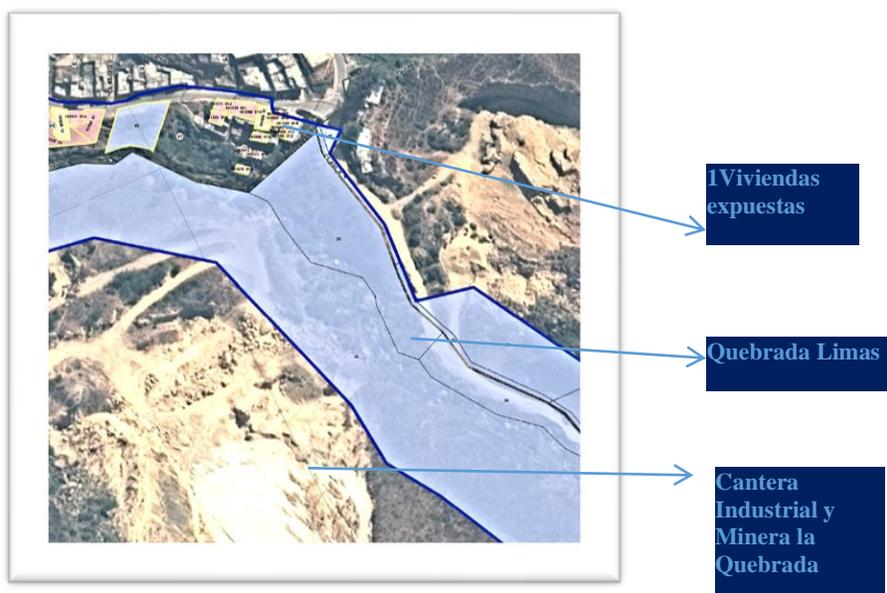
Figura 3: Cartografía CT 7528 IDIGER

Adicionalmente, por las condiciones de abandono de esta y la inexistencia de canales de conducción del agua de escorrentía que permite el tránsito libre de las aguas lluvias generando infiltración en la roca y deterioro, ha aumentado el nivel de riesgo existente de los elementos estructurales de la cantera, al haber aceleración en los fallamientos de los taludes y transporte de materiales sueltos sobre las superficies del talud, generando el deslizamiento de lodo y demás material presente en el antiguo frente de explotación, que por la misma condición de inactividad en la cantera, generan una posible activación de procesos de cambios en la geomorfología más complejos (Ver Figura 3).
