1.3 Caracterización General del Escenario de Riesgo por MOVIMIENTO EN MASA

Localidad de Usme (5)	Caracterización General de Escenarios de Riesgo
-----------------------	---

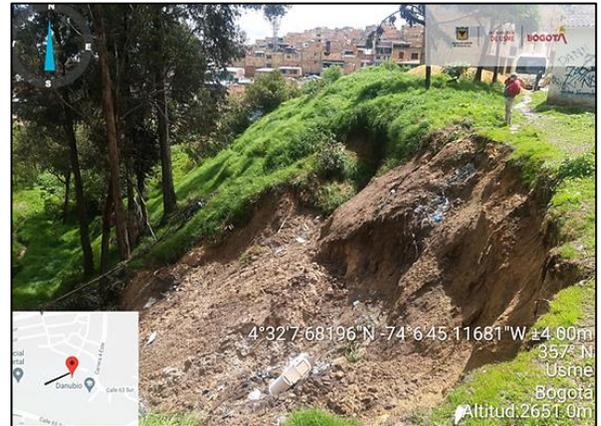
Ilustración 1. Evento por Remoción en Masa – Barrio La Fiscala Norte – 8 de Julio de 2021

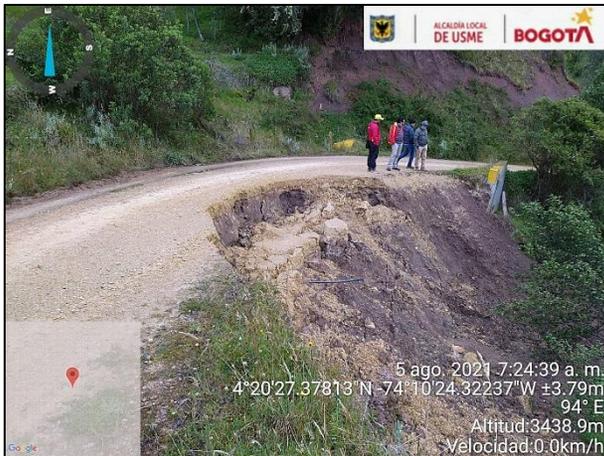
Ilustración 2. Movimiento en Masa – Kilómetro 12 Vía Sumapaz – Vereda Andes – 5 de Agosto de 2021

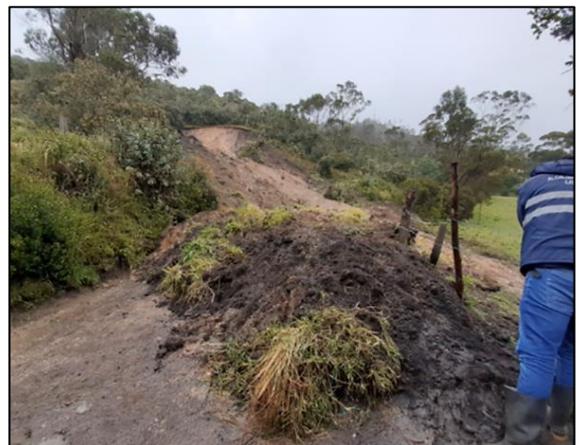
Ilustración 3. Evento por Remoción en Masa – Entrada Vereda Curubital Kilómetro 10+700 Vía Sumapaz– 15 de Noviembre de 2020
