**ALCALDÍA MAYOR
DE BOGOTÁ D.C.**

LOCALIDAD DE SUBA

**COSEJO LOCAL DE GESTIÓN DEL RIESGO Y CAMBIO CLIMÁTICO
CLGRCC**

**CARACTERIZACIÓN GENERAL DE ESCENARIO DE RIESGO POR REMOCIÓN EN
MASA**

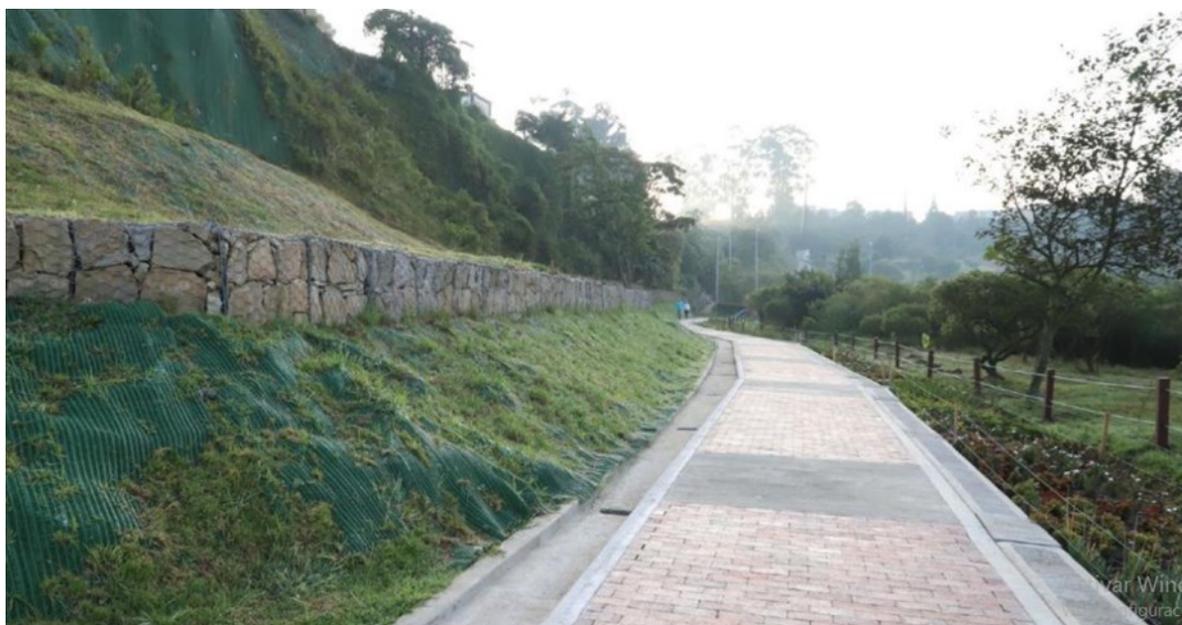
Foto: internet obra mitigación mirador de los nevados.

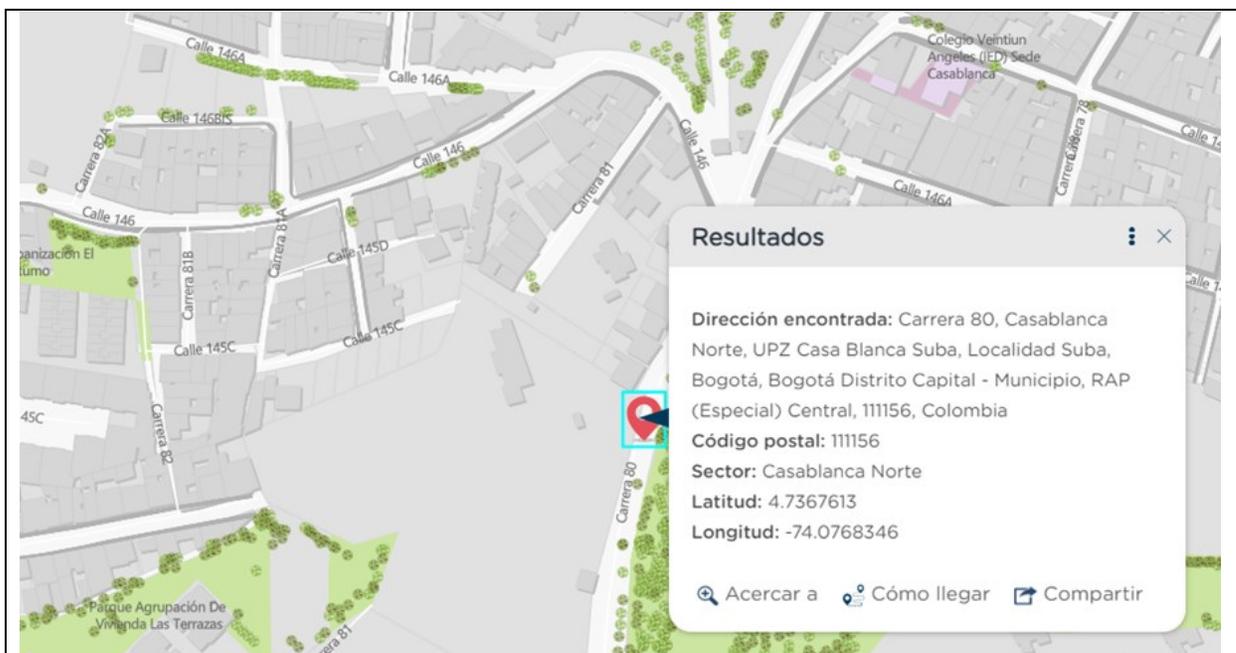
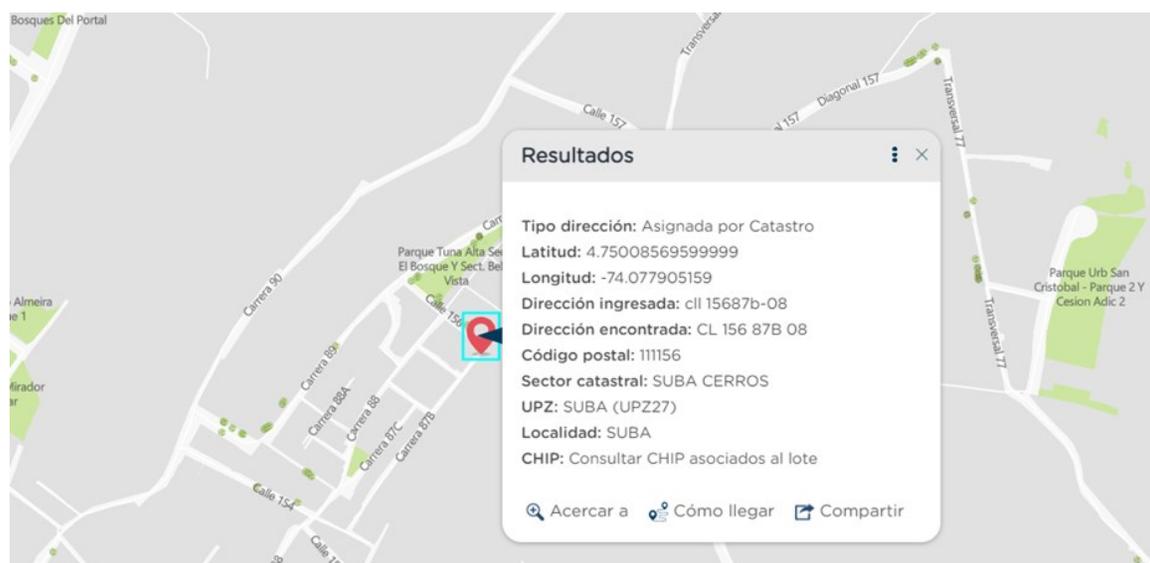
Tuna Alta sector Bella Vista, en la cual se evidencia desprendimiento de materiales en un talud de corte localizado en el costado oriental de la Calle 156 A No 87B-10. Sobre el escarpe del desprendimiento se observan grietas de tendencia vertical de longitudes entre 5 a 10 cm. Realizada inspección en la parte alta de la ladera, según Diagnostico Técnico DI-4063, se pudo verificar que no existen grietas de tracción que permitan inferir que se está generando en el área un proceso de remoción en masa de carácter general que afecté la estabilidad estructural de las viviendas, a lo largo del tiempo se han ido encontrando más señales de DI 10394 por la kr 87 # 145-50 y DI 18442 por la calle 156 con carrera 88, donde el IDIGER, establece que se deben implementar medidas necesarias para la reparación y el mantenimiento de los talud, aledañas a las viviendas y determinar quienes desde su competencia implemente estas obras necesarias para la mitigación.

Las causas que generaron la inestabilidad del talud de corte, probablemente corresponden a temporadas invernales registradas en el sector, la falta de estructura de contención del talud, la falta de manejo de las aguas de escorrentía superficial y subsuperficiales, la intervención antrópica antitécnica en los taludes de corte realizados para el emplazamiento de las viviendas, etc.

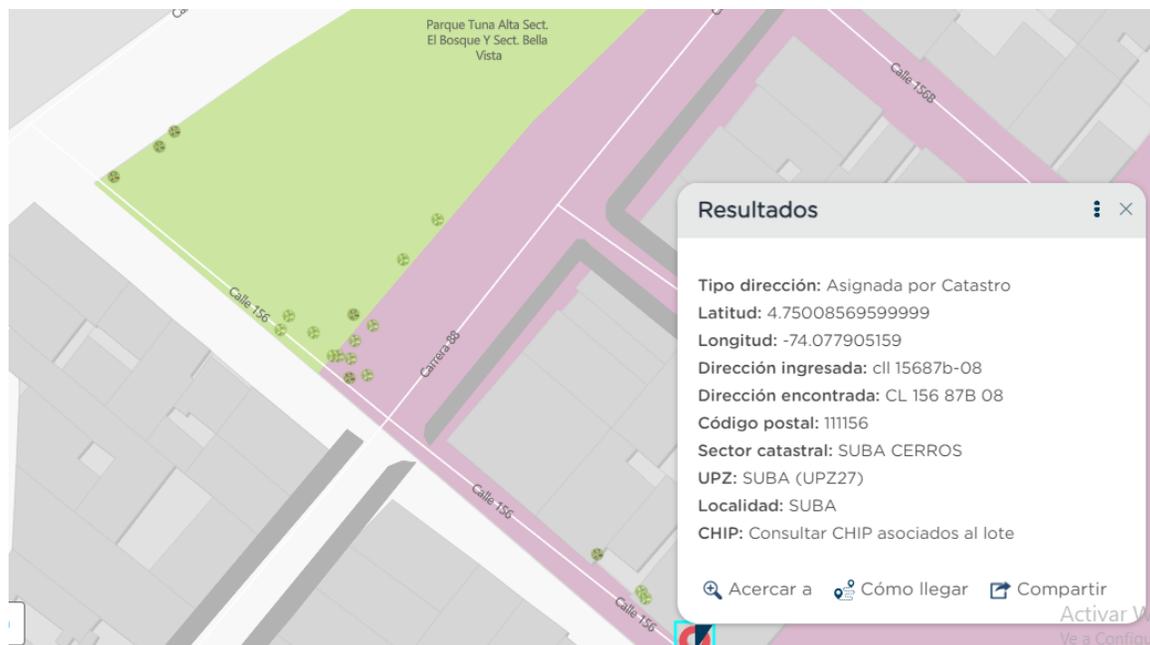
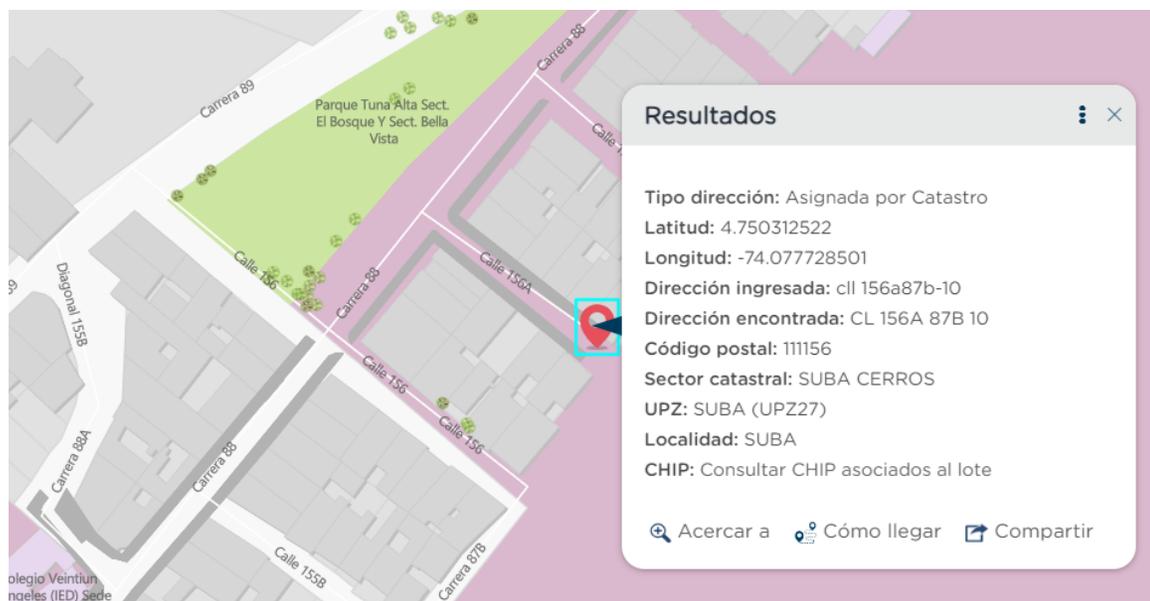
Tuna Alta sector Aguadita, el cual presenta un área de remoción en masa que cual fue evacuada y está definida como suelo de protección por riesgo.
