1.2 Caracterización General del Escenario de Riesgo por “Movimiento en Masa”

1.2.1 DESCRIPCIÓN DE SITUACIONES DE DESASTRE O EMERGENCIA ANTECEDENTES

LOCALIDAD USAQUÉN	CARACTERIZACIÓN GENERAL DE ESCENARIOS DE RIESGO
--------------------------	--

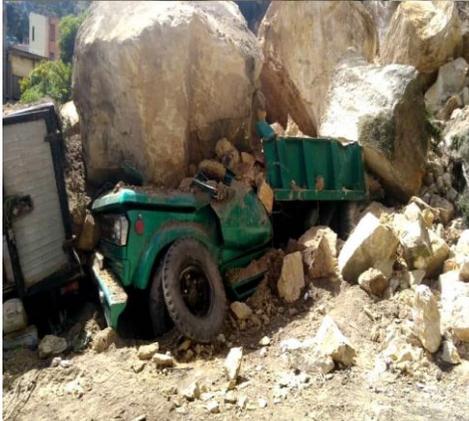
Fuente Alcaldía 2019

El 01 de Julio de 2019 se presentó un proceso de inestabilidad sobre el macizo rocoso localizado en el sector de la Carrera 2 Bis con Calle 127 A Bis, barrio las Delicias del Carmen, en atención al evento SIRE 5335706, De acuerdo con los antecedentes, se evidencia que se presenta un aumento en las condiciones de inestabilidad del macizo rocoso localizado en el sector de las manzanas 2,3, 6 y 4, en relación a las condiciones mencionadas en el DI 2651 de 2006. En el sector se presentó el desprendimiento y caída de bloques del macizo rocoso localizado al costado oriental de un parqueadero, posiblemente perteneciente a un antiguo frente de explotación minera, sin los procesos de recuperación ambiental.

Por el tamaño de los bloques, las viviendas ubicadas en la parte baja y alta del talud, se encuentran susceptibles de presentar daño, ante la posibilidad de generarse nuevos desprendimientos

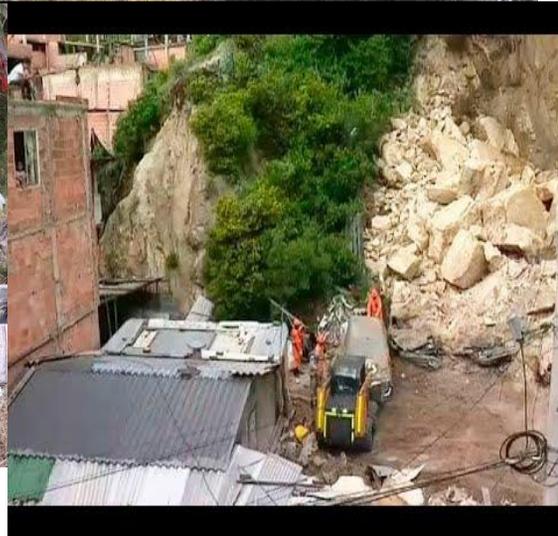
Desprendimiento y caída de bloques del macizo rocoso, localizado al costado oriental de un parqueadero, posiblemente perteneciente a un antiguo frente de explotación minera, sin recuperación ambiental, desprendimiento de bloques en cuña, en el costado oriental y la existencia de unos bloques rocosos con posibilidad de caída en el costado Sur, se observa un macizo rocoso altamente fracturado. Las lluvias intensas de los últimos días, has llenado las diaclasas provocando la caída de bloques, de dimensiones importantes, se observa la posibilidad de que se generen volcamientos.

Filtración de aguas lluvias en el talud no se cuenta con estudio y diseño

El macizo rocoso no cuenta con un sistema de drenaje. El talud mantiene un agrietamiento en el área de contacto entre dos formaciones rocosas.
