## ANEXO A. Escenario de Riesgo por MINERIA Y ACTIVIDADES ASOCIADAS

Localidad de Usme (5)	Anexo A. Escenarios de Riesgo Históricos
-----------------------	--

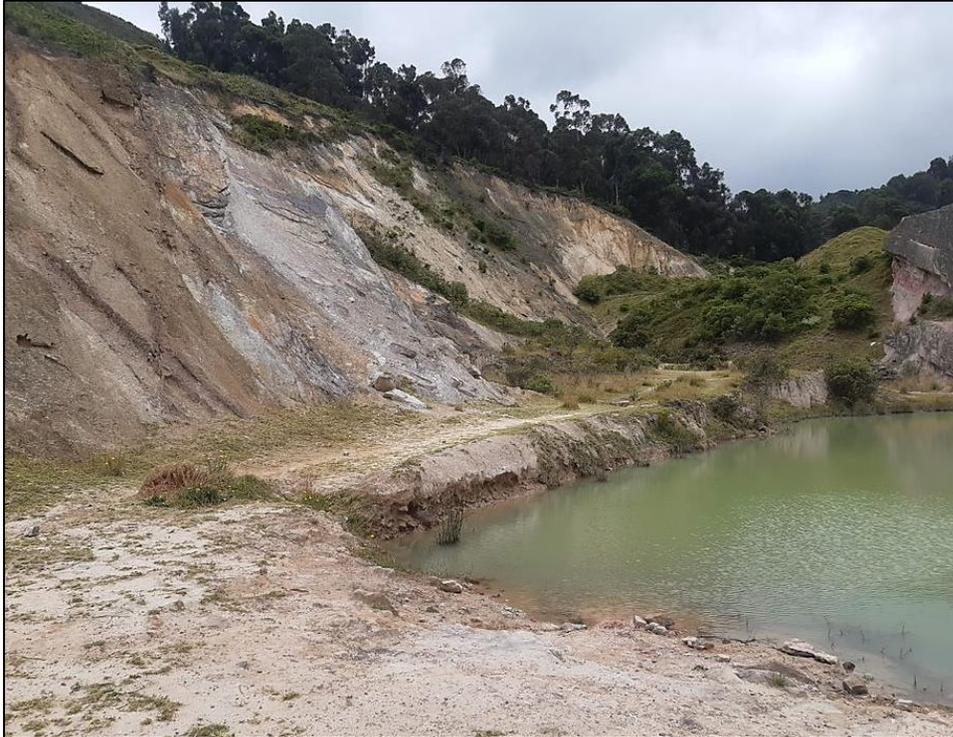
Ilustración 1. Antiguo Reservorio Ladrillera Alemana - SDA - FDLU

LADRILLERA ALEMANA: Instalación de señalización y cerramiento del predio, en especial en puntos descubiertos de reservorios y por caída de material lo cual representa un riesgo para los habitantes y transeúntes que convergen en el sector.

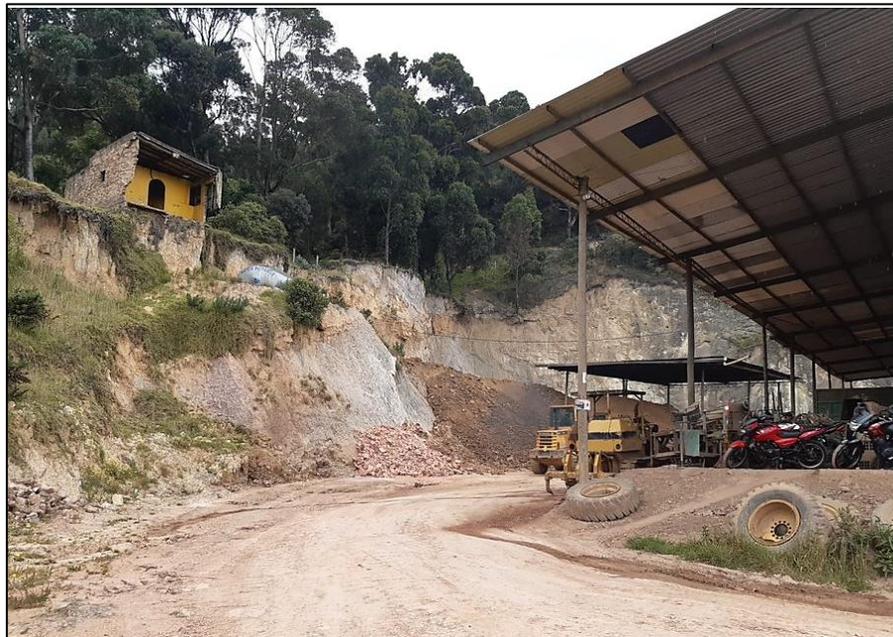
Ilustración 2. Estado Actual Ladrillera Gresqui – SDA – FDLU – Octubre 2021

SDA: Se recomienda seguimiento y control a las actividades de transformación y al proceso de reconfiguración geomorfológica.

LADRILLERA GRESQUI: Instalación de señalización.

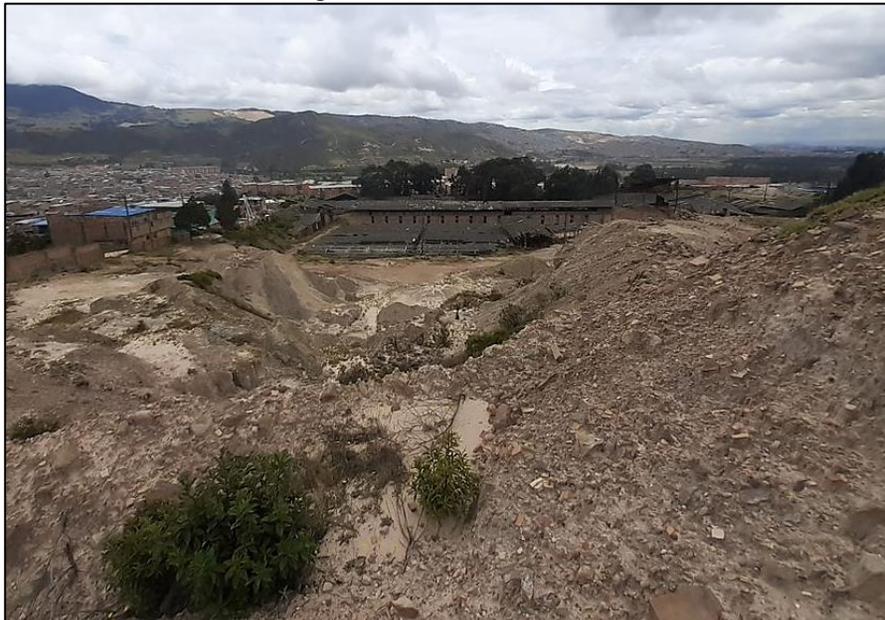
Ilustración 3. Explotación, beneficio y transformación de materiales arcillosos para la elaboración de ladrillo (Estado actual: PMA en conflicto jurídico) Fuente: SDA – Octubre 2021

Desde sus inicios, la ladrillera Alemana SAS realizó actividades de explotación generando dos frentes: uno de 40 mts. de altura x 200 m de longitud y otro de 10 mts. de altura y 80 mts. de longitud, los cuales han presentado procesos morfodinámicos de formación de cárcavas, deslizamientos complejos por erosión hídrica y eólica, arrastre de materiales caídas de bloques y flujos de materiales generando remoción en masa, represamientos hacia los bordes de la quebrada Palestina o Resaca.

Las viviendas de los Barrio Alaska, Duitama y Nevado se encuentran muy próximas a la corona del talud y por lo tanto dentro del alcance directo de la inestabilidad. Los frentes de extracción de materiales de construcción y arcilla de los predios de la Ladrillera Alemana S.A.S. no presentaban un adecuado manejo de aguas de escorrentías, agravando las condiciones de estabilidad de los perfiles residuales de suelos.

Durante el desarrollo de las actividades de extracción de arcilla en el Talud del Sector Occidental, posterior a la planta de transformación no se realizó ninguna conformación de bancas o taludes que infieran un seguimiento a un diseño de extracción, de igual manera no se evidencia la existencia de obras o procesos tendientes a asegurar la estabilidad geotécnica y por ende ambiental de los antiguos frentes de extracción, ni del talud de extracción actual, siendo que los taludes de trabajo como los taludes finales deben constituirse garantizando su estabilidad, el estado actual de los taludes en Ladrillera Alemana S.A. constituye un riesgo para y una amenaza para la estabilidad de la ladera. La existencia de reservorio de agua lluvia, en la parte alta del talud frontal, es un factor de incidencia en la

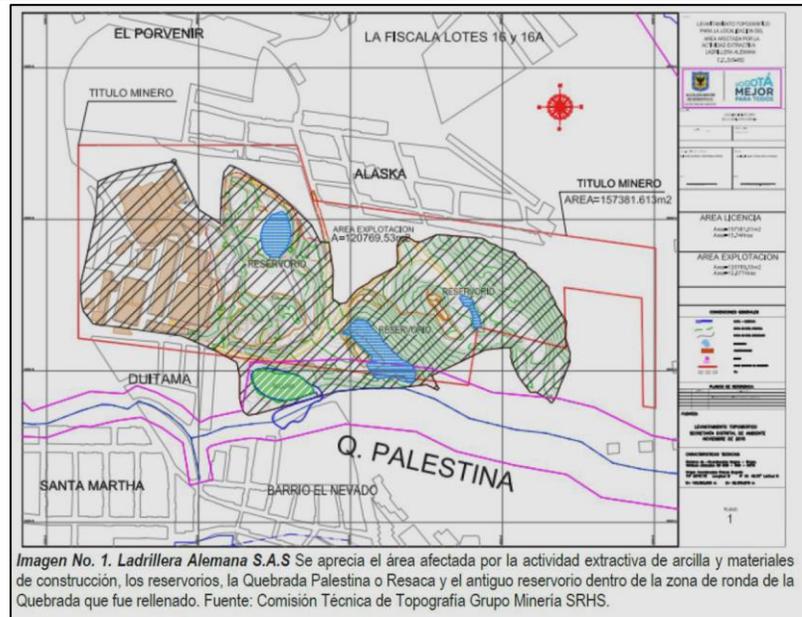
En los predios donde actualmente la Ladrillera Alemana S.A.S, lleva a cabo sus actividades, se encuentra adecuada, a través de taludes mal conformados y vías de acceso. Sobre los taludes se evidencia la ocurrencia de procesos erosivos de tipo laminar, surcos y carcavamiento; además de fenómenos de remoción en masa como flujos, caídas de rocas y pequeños deslizamientos. En algunas zonas focalizadas de los predios de la Ladrillera Alemana S.A.S se desarrollan fenómenos de remoción en masa concretos como flujos y deslizamientos o procesos erosivos acentuados, cuyas causas están relacionadas con la baja competencia de los materiales constituyentes, flujo de agua, mal manejo de los vertimientos y agua por escorrentía e inadecuado diseño de los taludes, ya que estos presentan inclinaciones abruptas y arbitrarias.

En los frentes de explotación de materiales de construcción y de arcilla existen evidencias de los procesos de remoción en masa causado por la actividad extractiva, así como la erosión en sus diferentes manifestaciones que la Secretaría Distrital de Ambiente ha venido reportando en los conceptos de control ambiental elaborados como resultado de las visitas técnica de campo realizadas; los cuales siguen evolucionando desfavorablemente, por lo que se deben tomar medidas al respecto en especial en cuanto a la situación de riesgo probable que sea reportado en las vecindades del Barrio Alaska costado norte de los Lotes 1 y 2, donde se observa una dinámica retrogresiva de los fenómenos de inestabilidad que es función tanto de las pendientes estructurales, como de otros fenómenos complejos y que afecta también al Parque Ecológico Distrital de Montaña Entrenubes.

Ilustración 4. Área Afectada por Actividad Minera - Ladrillera Alemana SAS

SDA: Se recomienda seguimiento y control al proceso de post cierre y abandono.

IDIGER: Verificación de la infraestructura por posible riesgo de ruina.

LADRILLERA ALEMANA: Reforzamiento retiro y/o mejoramiento del muro de cerramiento, ubicado sobre la calle 68 sur con (CIV 5000564 - CIV 5000565 - CIV 5000566).
