1.4 Caracterización General del Escenario de Riesgo por AVENIDA TORRENCIAL

Localidad de Usme (5)	Caracterización General de Escenarios de Riesgo
-----------------------	---

Formulario 1.4.1 DESCRIPCIÓN DE SITUACIONES DE DESASTRE O EMERGENCIA ANTECEDENTES

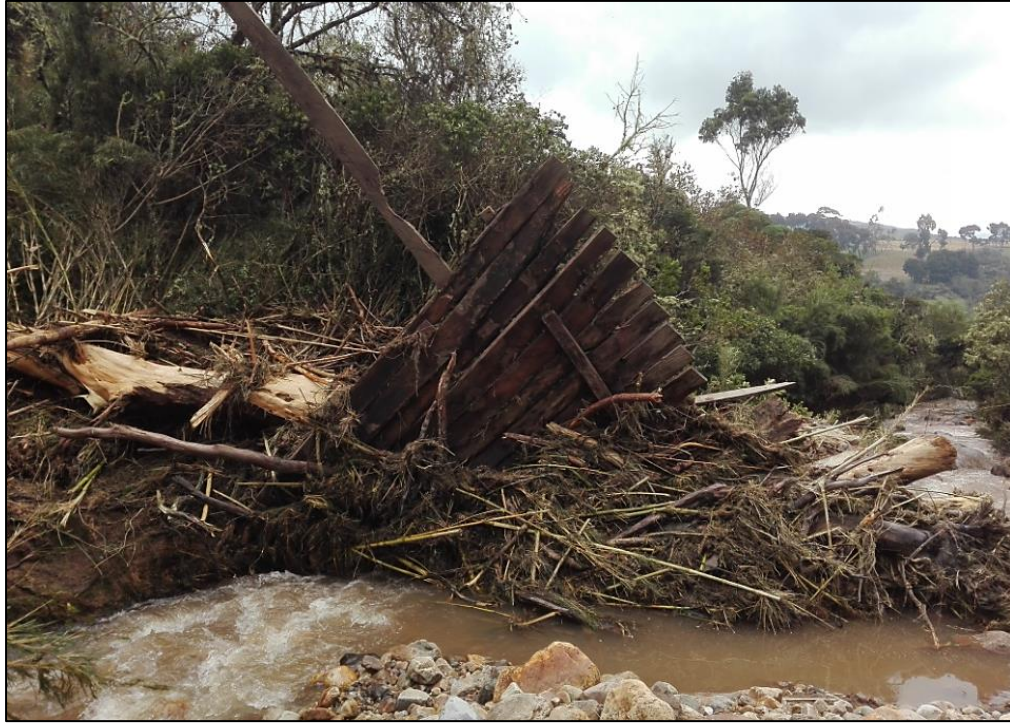
Ilustración 1. Evento por Avenida Torrencial - Qda. Piedra Gorda- Vda. Curubital - 15 de Noviembre de 2020

SITUACIÓN No. 1	<p><i>El día 15 de Noviembre de 2020, se presentó la creciente súbita de la Quebrada Piedra Gorda que generó afectación a la vía interna de acceso a la vereda, el acceso a la mayoría de las viviendas y activó diversos movimientos en masa.</i></p> <p><i>La quebrada Piedra Gorda, presenta un drenaje subparalelo dominado por la pendiente regional, sus afluentes drenan en sentido sur – norte de tipo encañonado con escasa área de drenaje y topografía inclinada, característico de cauces en etapa de formación. Se identificó un proceso de socavación lateral en el flanco derecho de la Quebrada Piedra Gorda, con transporte de material de diferentes tamaños que fueron depositados en diferentes sectores del tramo vial de la vía de acceso a la Vereda Curubital. Se presentó afectación en varios tramos de la citada vía, la cual está compuesta por suelos de subbase compactados sobre un perfil estratigráfico en zona de ronda del cauce. Aguas arriba de la Quebrada Piedra Gorda, se evidenció afectación sobre una estructura de puente en madera cimentada sobre bloques de roca, en este sector la sección transversal del cauce es más angosta producto de la infraestructura; así mismo existe acumulación de material de finos y gravas, rastrojo y vegetación de porte bajo.</i></p> <p><i>Mediante la visita de campo, se evidenciaron grandes depósitos de materiales duros, tales como rocas de hasta 4 metros de diámetro, así como los flujos de sedimentos finos. El depósito de material sobre los cauces identificados proviene de movimientos muy rápidos de masas de agregados de diferentes tamaños, grandes bloques de roca que se depositan a través de la sección transversal de la quebrada y en algunos casos antes de las estructuras de los puentes, acompañados de cascajos y arena con algunas cantidades de suelos más finos como limos y arcillas.¹</i></p>

Factores que favorecieron la ocurrencia del fenómeno: De acuerdo con el Informe Técnico de la CAR DGOAT N° 0144 del 14 de Diciembre de 2020: existen causas de origen natural y antropogénico que originaron las avenidas torrenciales, como primera medida se identificaron aproximadamente cinco (5) procesos de remoción en masa con posibles aportes de sedimentos, desencadenados a simple vista por las fuertes precipitaciones que se exteriorizaron en días anteriores al evento torrencial.

- SDM: Instalación de señalización
- De acuerdo con los compromisos acordados en el PMU del día 17 de noviembre de 2020, el IDIGER realizará las obras de conformación y protección geotécnica; obras que aún se encuentran en proceso de estudios y diseños.
- De acuerdo con el Informe Técnico DGOAT 0144 de la CAR; se debe realizar la limpieza del cauce ya que se colmató la capacidad hidráulica del cuerpo de agua, dicha limpieza se debe realizar con acompañamiento de la CAR; además de las acciones que se deben adelantar por parte del FDLU respecto del monitoreo constante, limpieza del cauce y del IDIGER, en cuanto a la construcción de las obras de mitigación.

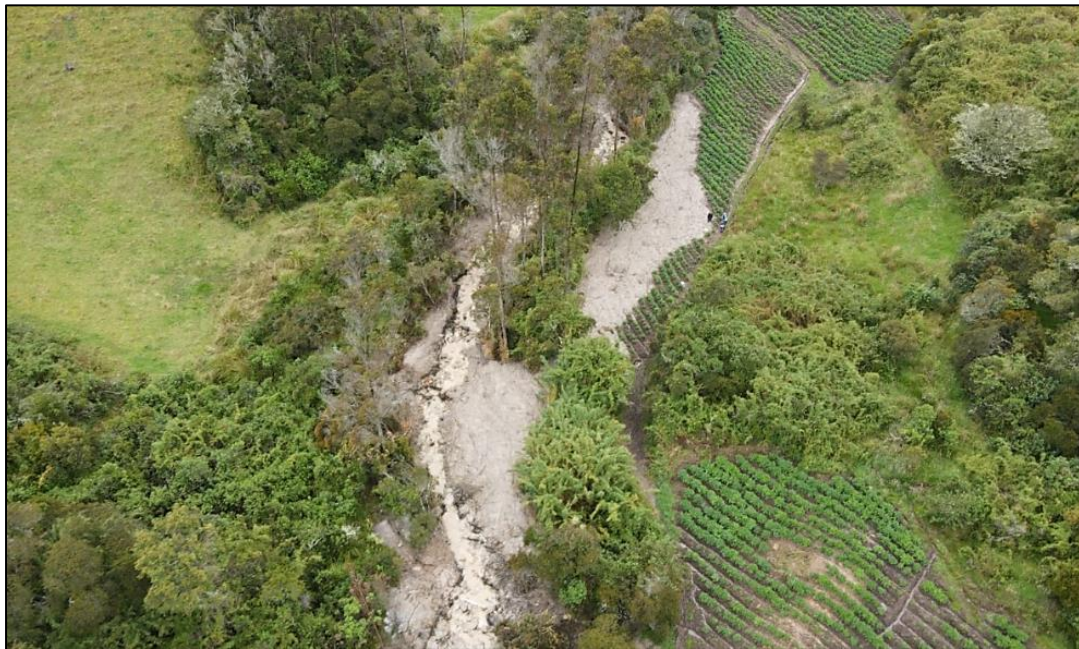
Ilustración 2. Evento por Avenida Torrencial - Qda. Guanga - Vda. Olarte – 3 de Agosto de 2021

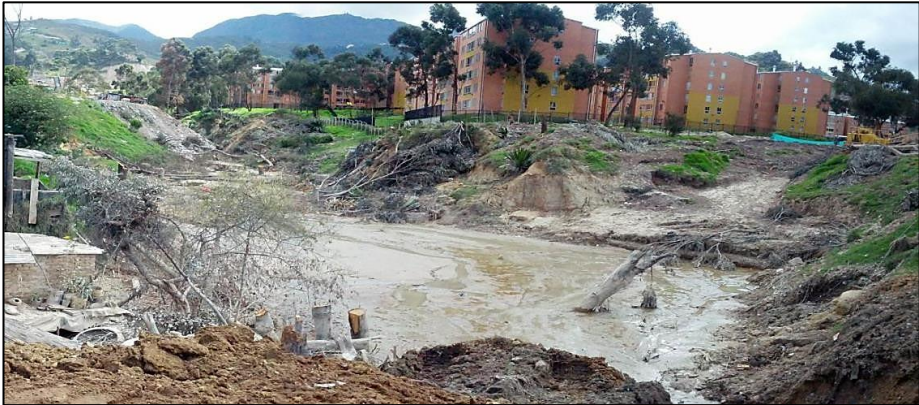
<p>altura), presentándose la caída de algunos de estos individuos arbóreos y la pérdida de verticalidad de otros.</p> <p>Es de resaltar que dos viviendas que ya habían sido incluidas en programa de reasentamiento de familias ubicadas en zonas de alto riesgo no mitigable según el Concepto Técnico CT- 3798 de 2002, y recomendadas a evacuar por parte del FOPAE, desde septiembre de 2012, según el Diagnóstico Técnico DI-6685, se vieron totalmente invadidas por el agua que se acumuló en el sector tras el represamiento de la quebrada en mención. (Concepto técnico CT-7003).</p>

<p>Ilustración 3. Evento por Avenida Torrencial – Quebrada Hoya del Ramo – Sector Danubio Septiembre- Octubre 2012</p>	
Fecha: Septiembre y Octubre de 2012	Fenómeno(s) asociado con la situación: Evento por avenida torrencial Quebrada Hoya del Ramo	
<p>Factores que favorecieron la ocurrencia del fenómeno: Las intervenciones que se han venido realizando en la unidad hidrográfica Hoya del Ramo en la parte alta, media y baja, generan gran incertidumbre en el comportamiento hidrológico e hidráulico del cauce. La pendiente media de 33% caracterizada como muy fuertemente accidentada en rocas de la Formación Regadera, Tilata, Conos del Tunjuelo y Depósitos Cuaternarios, sumado a la explotación de las laderas y frentes estructurales explotadas con métodos antitécnicos para la extracción de materiales de construcción, Así mismo, la media densidad poblacional situada relativamente cerca de estas explotaciones y en inmediaciones de la Quebrada Hoya del Ramo, decremento en la vegetación nativa, infiltración de aguas lluvias, residuales y potables originada a partir de la dislocación de las redes ubicadas sobre la Calle 64 Sur, falta de mantenimiento a la vegetación presente tanto en las laderas de la quebrada como en la sección.²</p>

<p>En bienes materiales colectivos: Rotura de redes de acueducto y alcantarillado.</p> <p>Perdida de verticalidad en aproximadamente 30° de un poste TELECOM CAPITEL.</p> <p>Daño en el soporte del puente denominado “<i>Cuatro Caminos</i>”.</p> <p>Afectación total de la sección transversal que conforma la calzada, la cual se ve comprometida en un 100% de la estructura, alcanzando una longitud de aproximadamente cincuenta (50) metros - DI-6028⁴</p>
<p>En bienes de producción: Afectación del comercio, educación, salud y actividades agrícolas / ganaderas por la restricción de movilidad por el daño en el puente que comunica los barrios del Danubio azul, Porvenir, Fiscala.</p>
<p>En bienes ambientales: Perdida capa vegetal y debilitamiento del terreno donde se encontraban enraizados árboles de hasta veinticinco (25) metros de altura, presentándose la caída de algunos de estos individuos arbóreos y la pérdida de verticalidad de otros.</p> <p>Obstrucción del flujo normal del cauce de la quebrada Hoya del Ramo.⁵</p>

- Mantenimiento y limpieza periódica de la quebrada y su ronda. Se realizó mantenimiento entre diciembre de 2020 y enero de 2021 (EAAB).
- Limpieza de sumideros para evitar que aguas servidas discurran vía abajo, sobre la quebrada. Se realizó mantenimiento entre diciembre de 2020 y enero de 2021 (EAAB).
