1.5 CARACTERIZACIÓN GENERAL DEL ESCENARIO DE RIESGO ASOCIADO ACTIVIDAD ECONÓMICA EXTRACCIÓN DE MATERIALES PÉTREOS REMOCIÓN EN MASA

1.5.1 DESCRIPCIÓN DE SITUACIONES DE DESASTRE O EMERGENCIA ANTECEDENTES

A continuación, se presenta la evidencia fotográfica de las visitas realizadas a la Cantera Industrial Y Minera La Quebrada Ltda., de Inspección, seguimiento y control por parte de la Alcaldía Local de Ciudad Bolívar 2019:

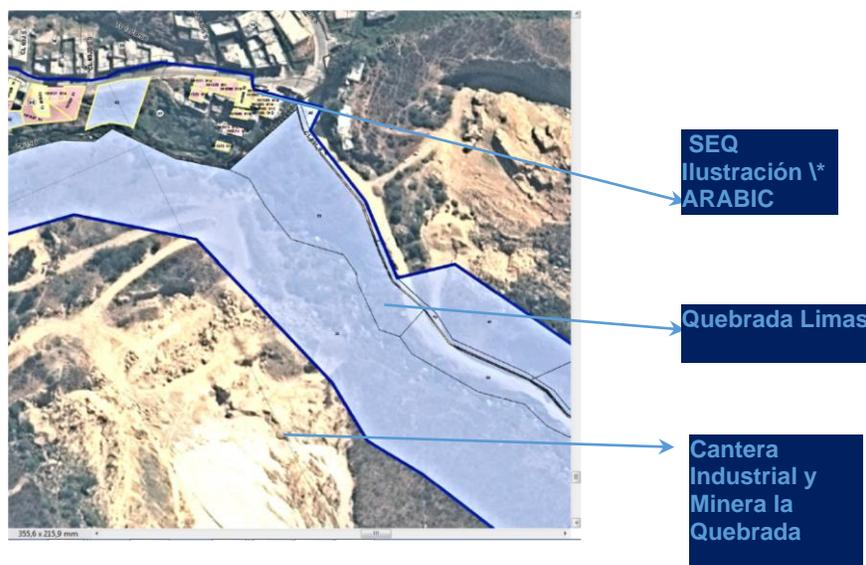
Figura 3: Cartografía CT 7528 IDIGER

Adicionalmente, por las condiciones de abandono de esta y la inexistencia de canales de conducción del agua de escorrentía que permite el tránsito libre de las aguas lluvias generando infiltración en la roca y deterioro, ha aumentado el nivel de riesgo existente de los elementos estructurales de la cantera, al haber aceleración en los fallamientos de los taludes y transporte de materiales sueltos sobre las superficies del talud, generando el deslizamiento de lodo y demás material presente en el antiguo frente de explotación, que por la misma condición de inactividad en la cantera, generan una posible activación de procesos de cambios en la geomorfología más complejos (Ver Figura 3).
