Asunto: Respuesta Radicado Personería de Bogotá No. 2020-EE-0339332 y Radicado IDIGER No. 2020ER16087 – 2020ER16201

AFECTACIONES POR LA II OLA INVERNAL EN LA UPZ 74 14, 15 y 16 DE NOVIEMBRE DE 2020

REGISTRO FOTOGRÁFICO

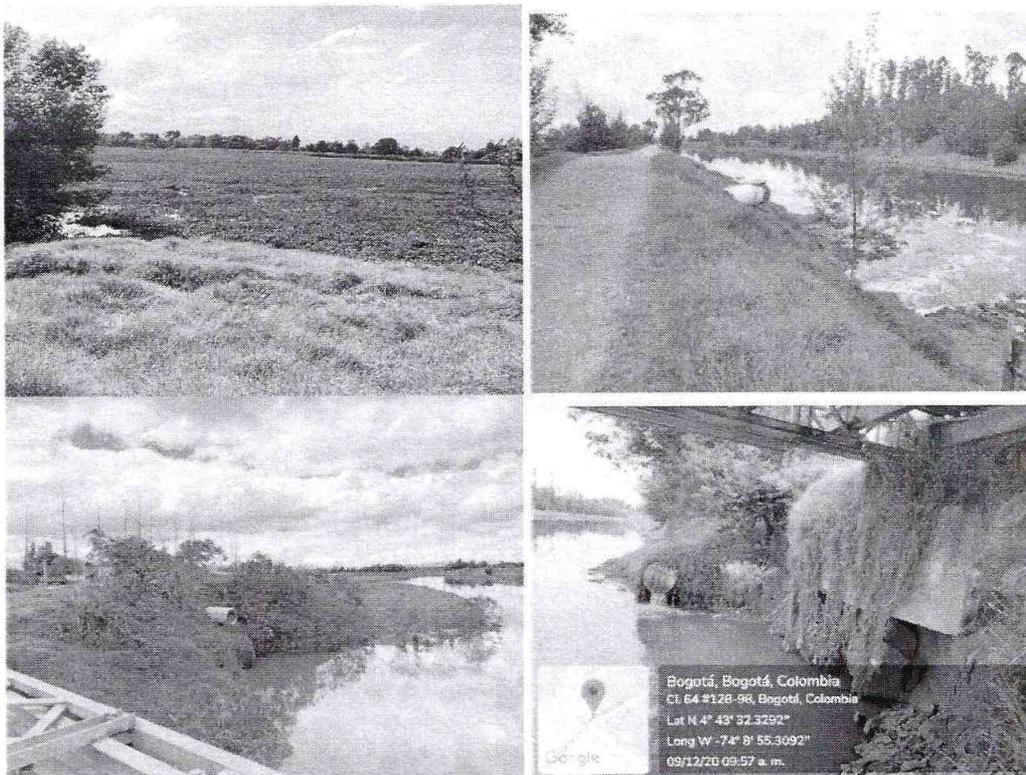
Ahora bien, de acuerdo con las estrategias del Plan de Contingencia Distrital para la Segunda Temporada de Lluvias - 2020, se ha previsto como una de las acciones del programa de "Conocimiento del Riesgo" la de monitoreo de fenómenos asociados a inundaciones y/o encharcamiento. Para el caso del sector del Humedal Jaboque profesionales del IDIGER han realizado monitoreo durante los últimos días en la zona de conexión del humedal con el río Bogotá para verificar las condiciones del mismo e identificar posibles afectaciones en la margen izquierda del río, tal como se aprecia en las siguientes fotografías.

Es importante precisar que durante los monitoreos realizados no se han identificado condiciones críticas en las estructuras del sistema de drenaje de la zona, no obstante se identificó socavación sobre unos de los estribos del puente vehicular que cruza el río Bogotá al costado sur del humedal Jaboque. Producto de esta situación se recomendó la restricción del tránsito sobre dicha estructura.

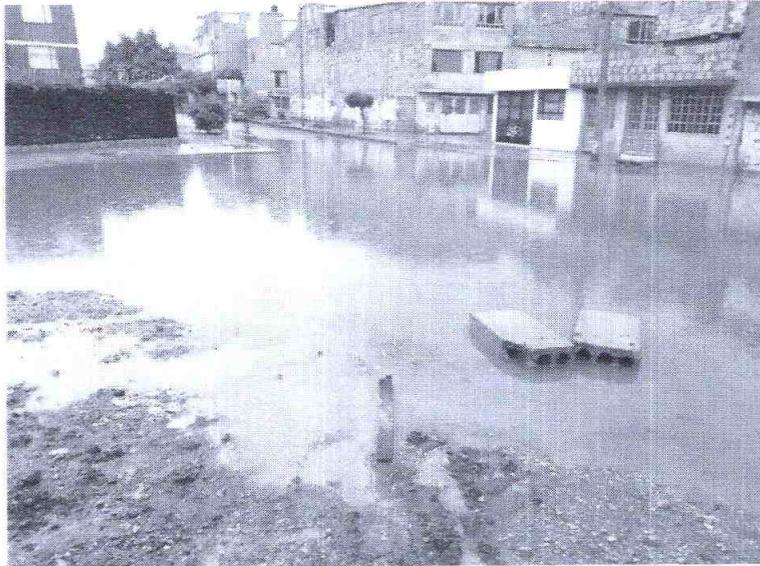
FOTOGRAFÍA No. 1

La foto muestra la grave problemática de inundación en la rotonda de la carrera 119 A con la calle 70 C, entre los barrios La Faena y el C. R. Senderos de Engativá I. Esta problemática se ha visto agravada por la irresponsabilidad del contratista de las obras del Corredor Ambiental Sur del Humedal Jaboque, quién taponó el sumidero existente y dañó la red de desagüe de A. LL. hacia el Humedal Jaboque

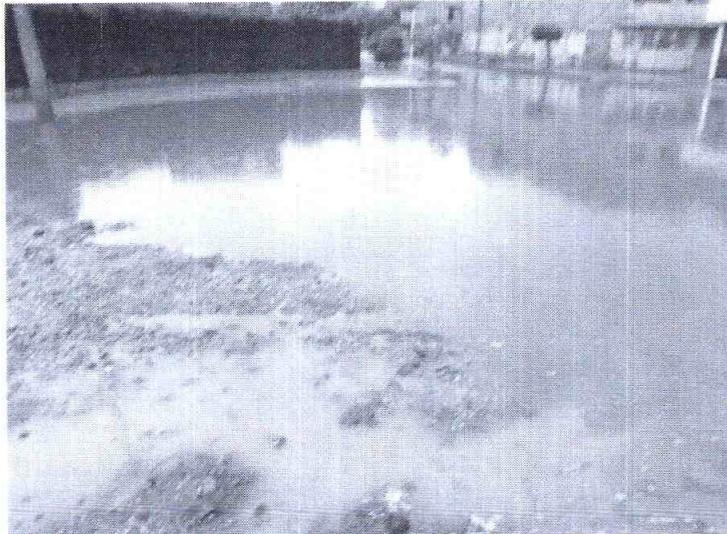
FOTOGRAFÍA No. 2

La fotografía muestra la magnitud del encharcamiento debido a la obstrucción del sumidero de desagüe al Humedal Jaboque, ocasionado por el Consorcio Esperanza Jaboque (Contratista de las obras del Corredor Ambiental Sur del Humedal), Debido a las sanciones de la SDA y la suspensión provisional de las obras, el contratista dejó residuos de construcción que colmataron el sumidero y la red de desagüe de A. LL. hacia el humedal Jaboque

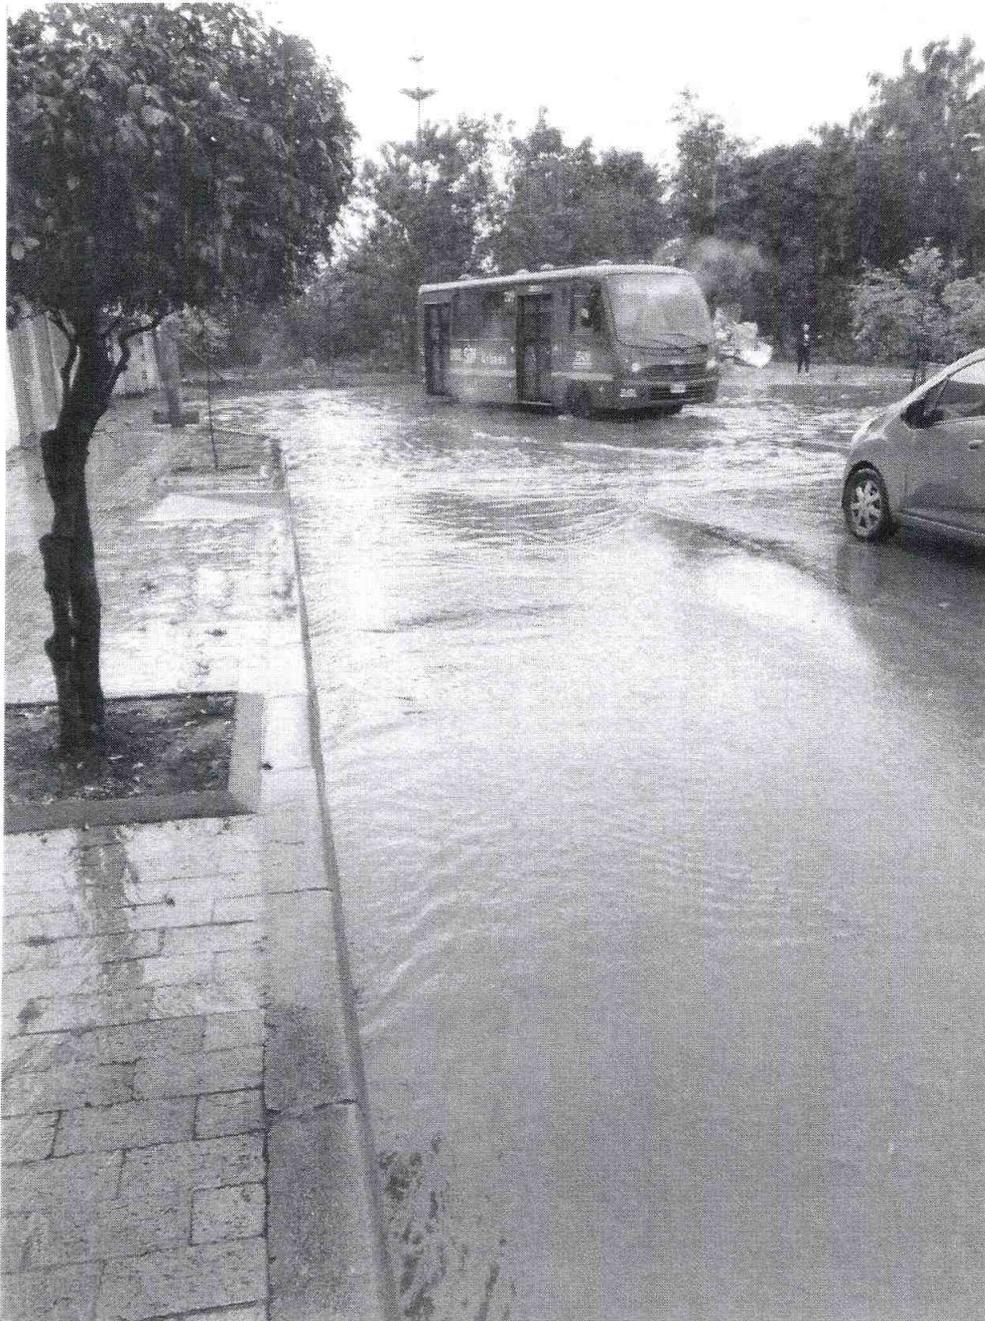
FOTOGRAFÍA No. 3

Otra panorámica de encharcamiento (inundación) de la rotonda (volteadero) de la carrera 119 A con la calle 70 C, entre los barrios La Faena y el C. R. Senderos de Engativá I. La obstrucción del único sumidero de aguas lluvias de esa rotonda ocasionó desbordamiento hacia el Conjunto Residencial y hacia las viviendas aledañas del barrio La Faena, en sus primeros pisos.

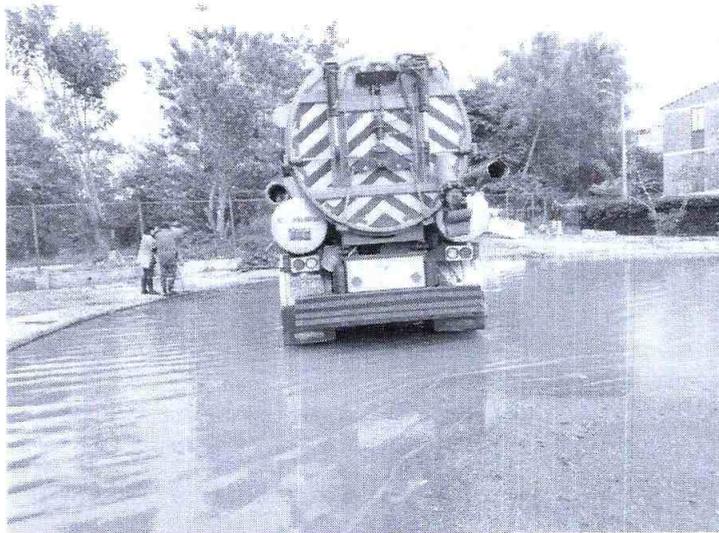
FOTOGRAFÍA No. 4

El VACTOR enviado hoy (lunes 16 de nov./2020) por la Zona 2 de la EAAB ESP., encontró que la tubería de desagüe de la red de aguas lluvias hacia el Humedal Jaboque estaba obstruida y posiblemente dañada por las obras del Consorcio Esperanza Jaboque con la construcción de los senderos palafíticos en la ZMPA.

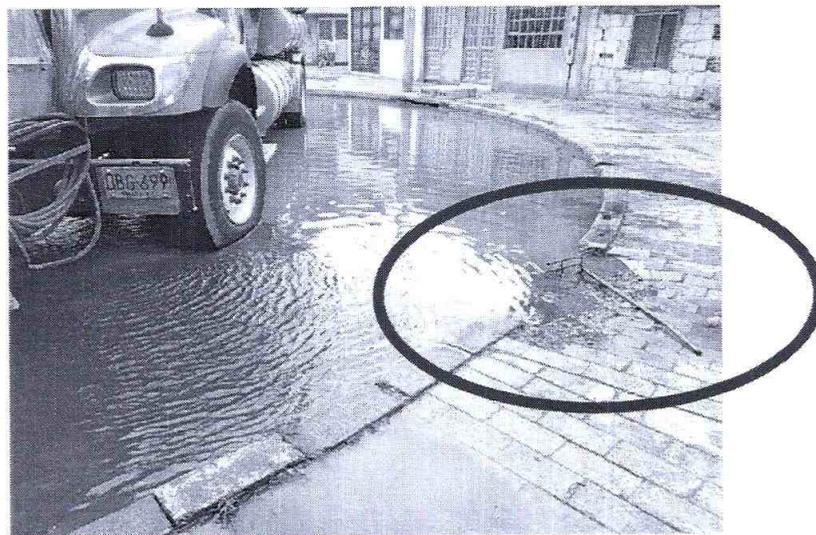
Fotografía No. 5

La foto muestra el sumidero de aguas lluvias totalmente colmatado y obstruido por los residuos provenientes de las obras del *Corredor Ambiental Sur* del humedal Jaboque, obras a cargo del Consorcio Esperanza Jaboque, mediante el contrato 1-01—25100-1455-2018.

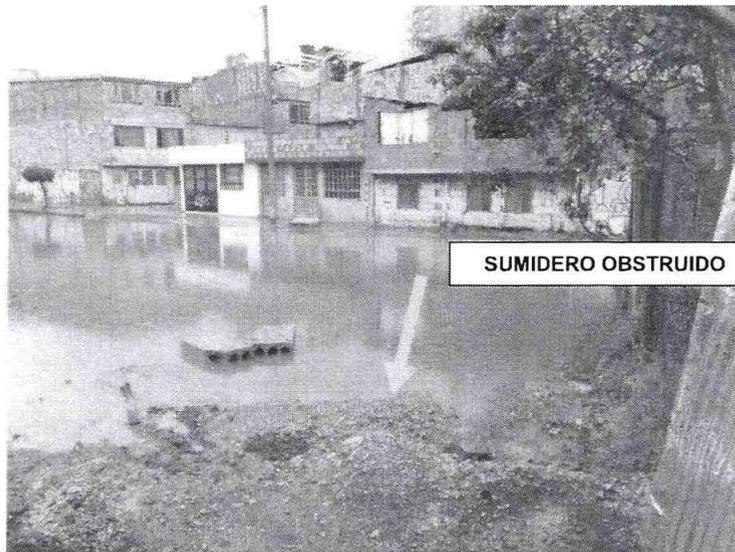
FOTOGRAFÍA No. 6

Foto del domingo 15 de nov./2020 que muestra como los residuos dejados por el contratista de las obras del Corredor Ambiental Sur taponaron totalmente el sumidero existente en la rotonda de la carrera 119 A con la calle 70 C, impidiendo el correcto drenaje de las aguas lluvias hacia el Humedal Jaboque.

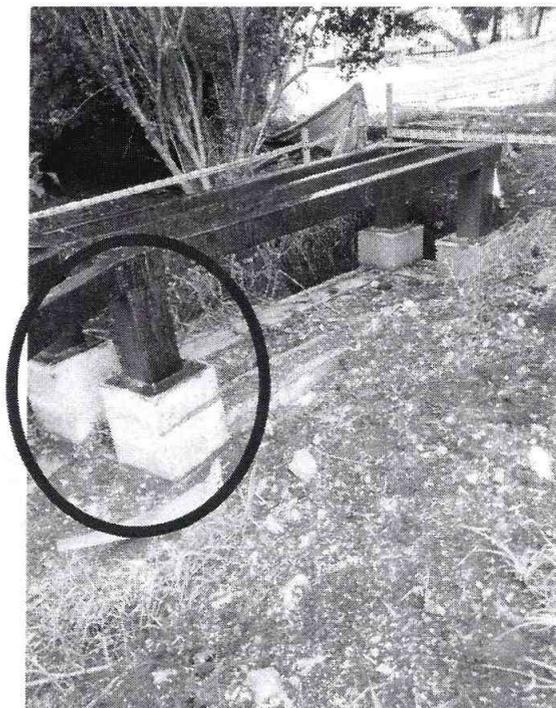
FOTOGRAFÍA No. 7

Obras de los senderos palafíticos que al parecer obstruyeron la red de desagüe de las aguas lluvias de la carrera 119 A con la calle 70 C, entre el C. R. Senderos de Engativá I y el barrio La Faena, conllevando al encharcamiento de la vía con una tabla de agua de más de 40 cms de altura, desbordando hacia las viviendas vecinas.

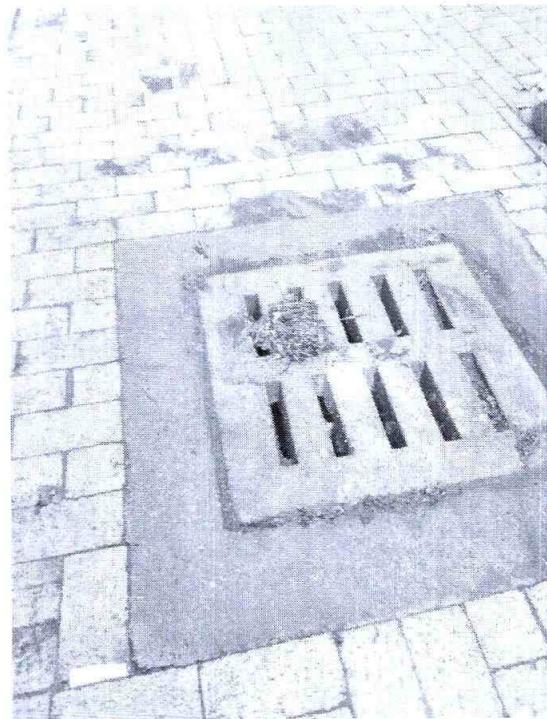
FOTOGRAFÍA No. 9

Sumideros de Senderos de Engativá I afectados por la obstrucción y daños de la red de desagües de aguas lluvias hacia el Humedal Jaboque, ocasionados al parecer por las obras del Corredor Ambiental Sur, a cargo del Consorcio Esperanza Jaboque, contratista de la EAAB ESP.

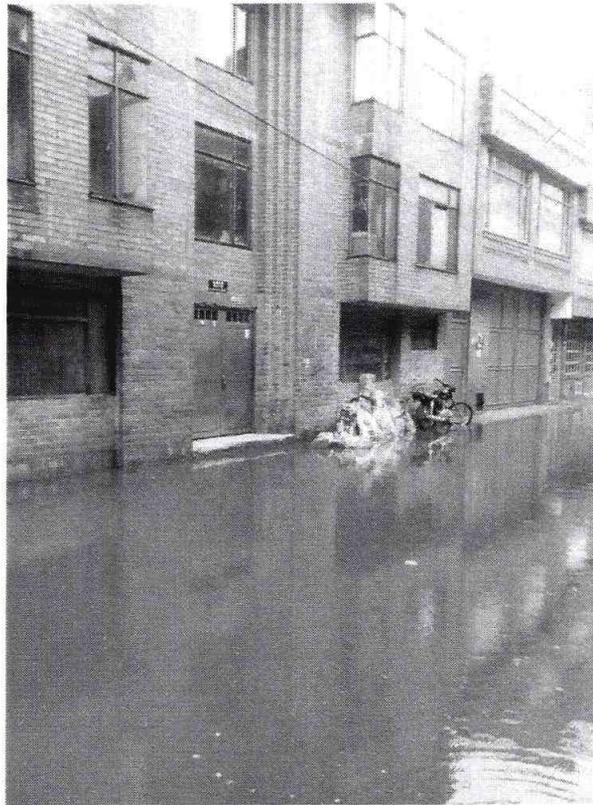
FOTOGRAFÍA No. 10

Vías aledañas al Humedal Jaboque del barrio San José Obrero con encharcamiento y desbordamiento hacia el interior de las viviendas, ocasionados por la obstrucción de las redes de alcantarillado del sector.

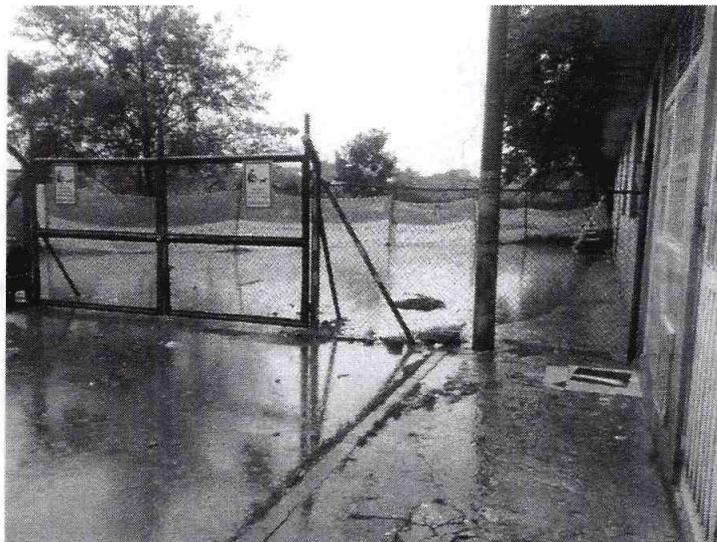
FOTOGRAFÍA No. 11

Carrera 116 D con calle 71 A, acceso al salón comunal totalmente inundado debido a la destrucción del sumidero existente por parte del Consorcio Esperanza Jaboque con las obras del Humedal.

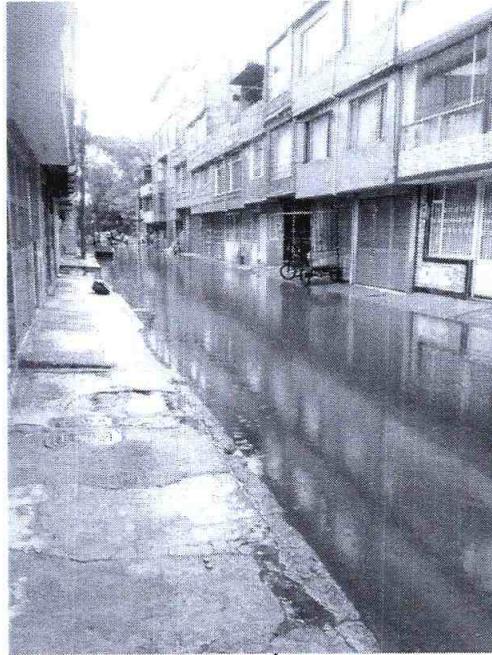
FOTOGRAFÍA No. 12

Otra panorámica de las carreras hacia el Humedal Jaboque en el barrio San José Obrero totalmente encharcadas después del fuerte aguacero del domingo 15 de noviembre de 2020 en la UPZ 74 Engativá.

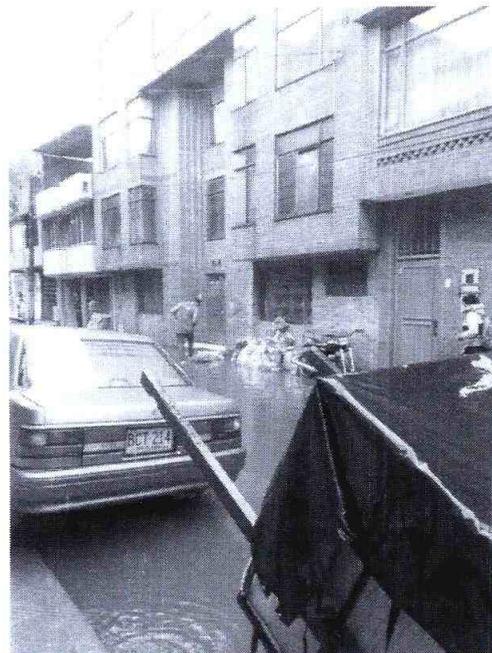
FOTOGRAFÍA No. 13

La foto muestra la magnitud de los encharcamientos e inundaciones en las viviendas del barrio San José Obrero producto de los fuertes aguaceros de los últimos días en la UPZ 74 Engativá.

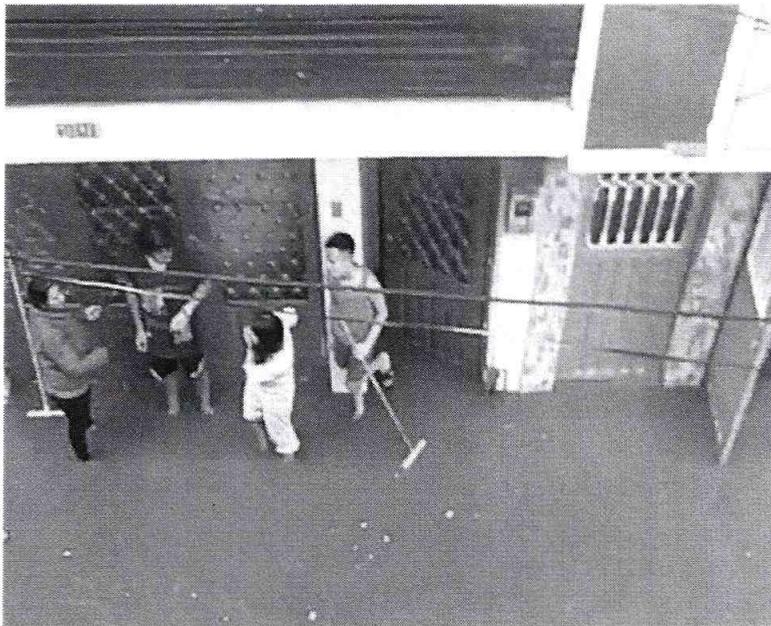
FOTOGRAFÍA No. 14

La foto muestra a la comunidad del barrio tratando de evacuar las aguas combinadas que ingresaron a sus viviendas, les ha tocado realizar estas labores sin la ayuda Distrital.

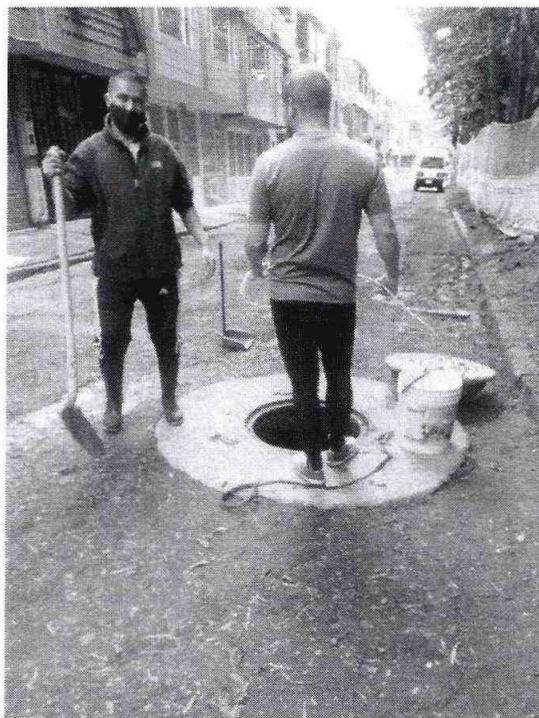
FOTOGRAFÍA No. 15

Comunidad del barrio San José Obrero el día lunes 16 de noviembre/2020 tratando de realizar la limpieza y destaponamiento de los pozos y redes de alcantarillado.

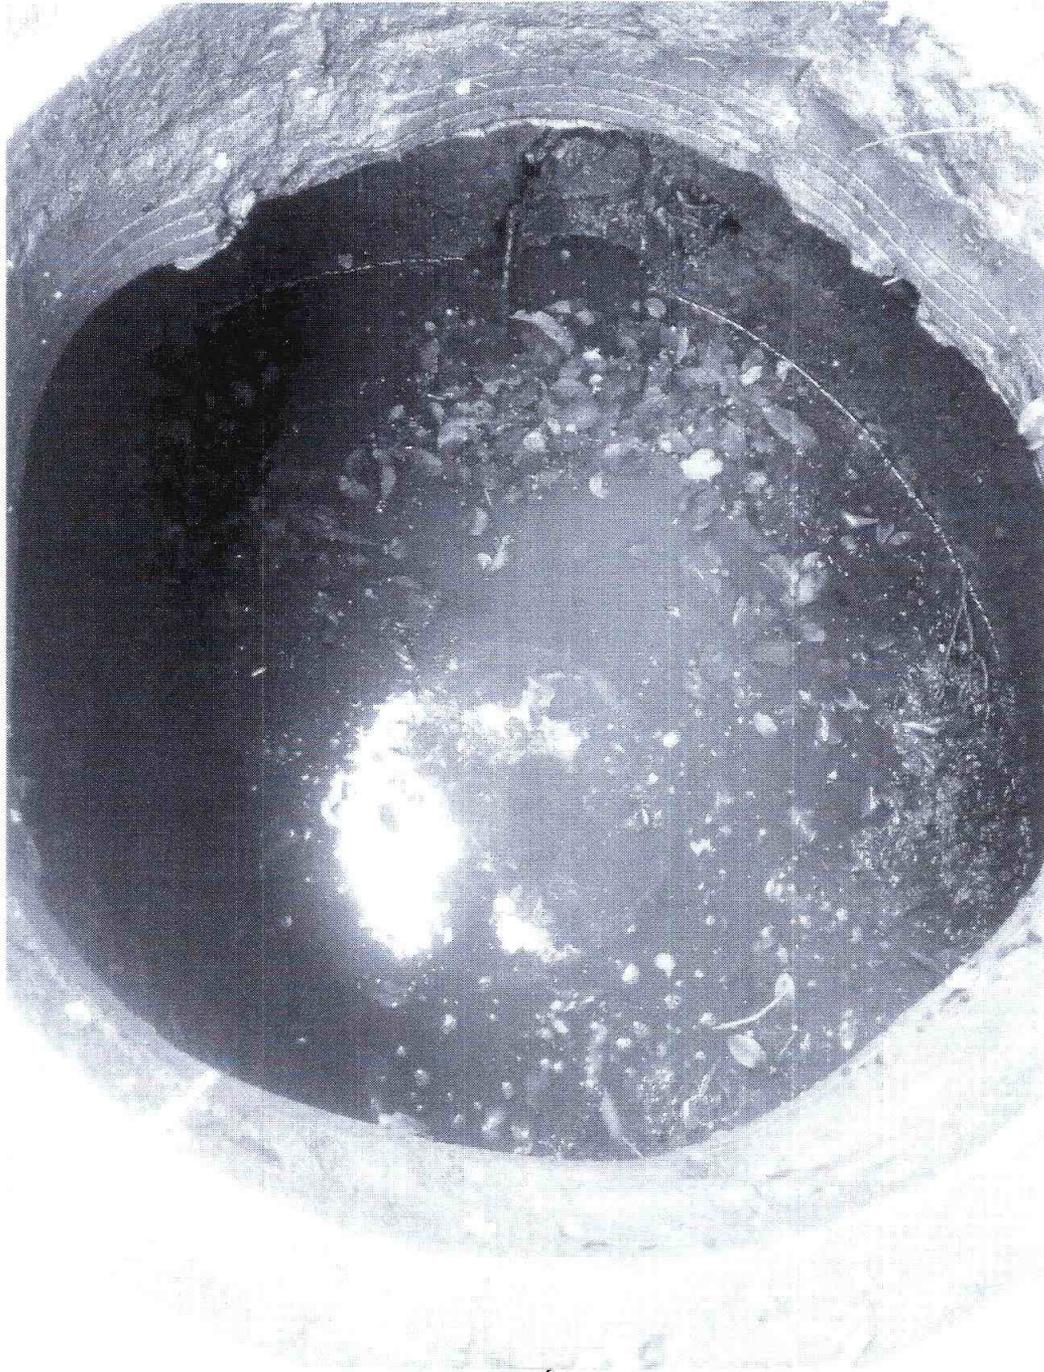
FOTOGRAFÍA No. 16

Pozo de alcantarillado de aguas residuales de las carreras aledañas al Humedal Jaboque totalmente colmatados, pozos que se desbordaron por los sifones de piso hacia el interior de las viviendas, con los riesgos de contaminación y enfermedades producidas por estas aguas residuales.

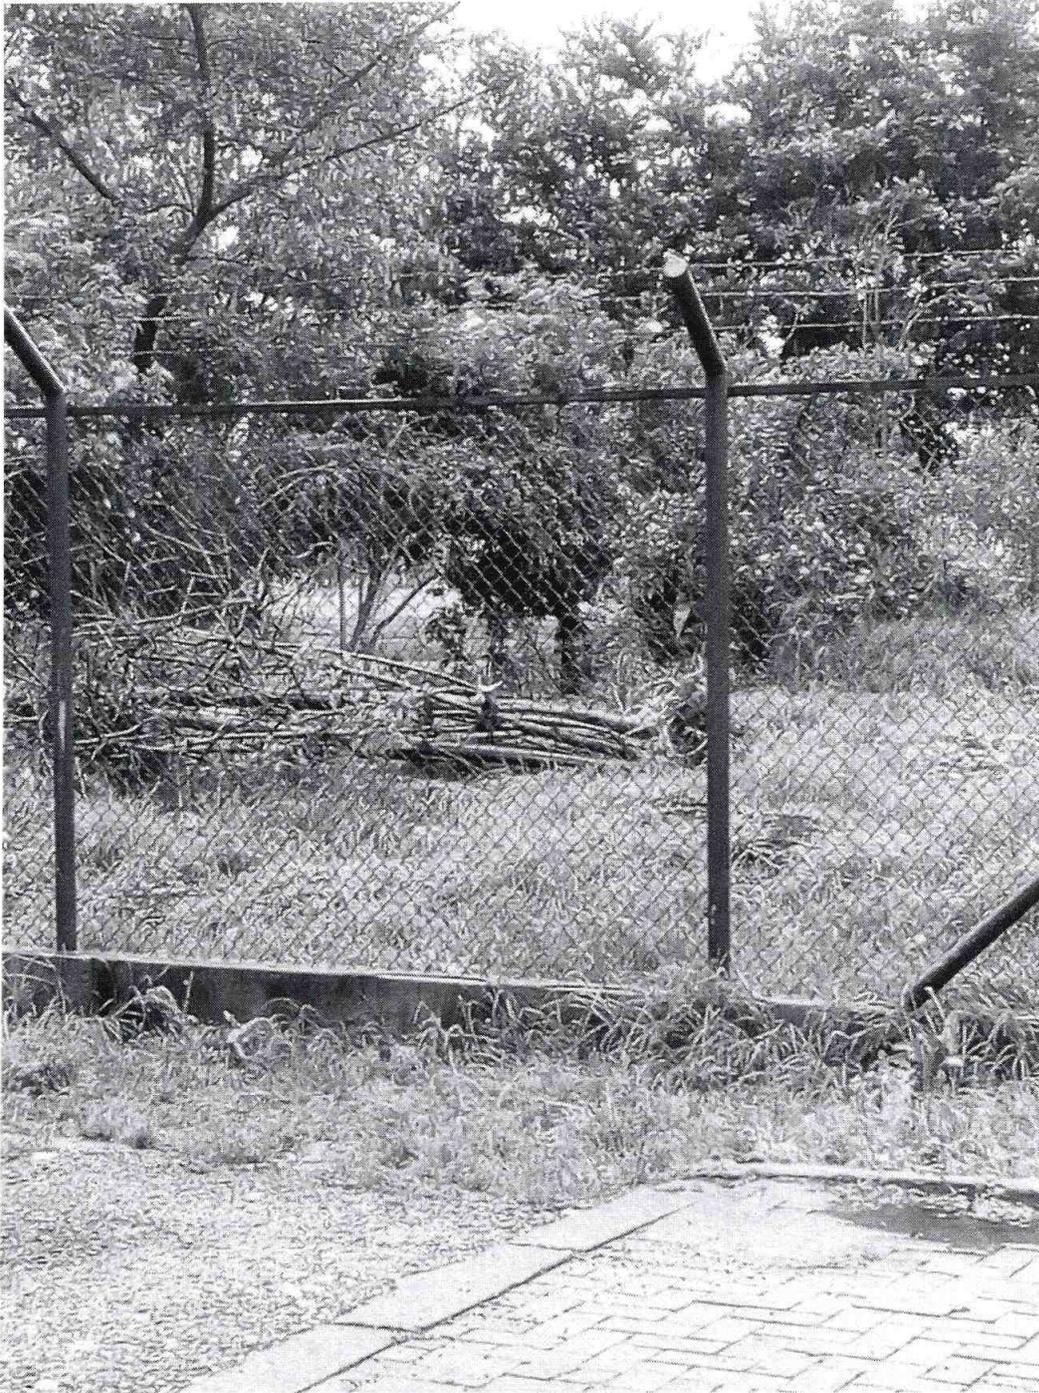
FOTOGRAFÍA No. 17

Arbustos y árboles caídos en la ZMPA del Humedal Jaboque, producto de las fuertes lluvias y borrascas durante el fin de semana del 14 al 16 de noviembre de 2020; en el sector aledaño al barrio San José Obrero.

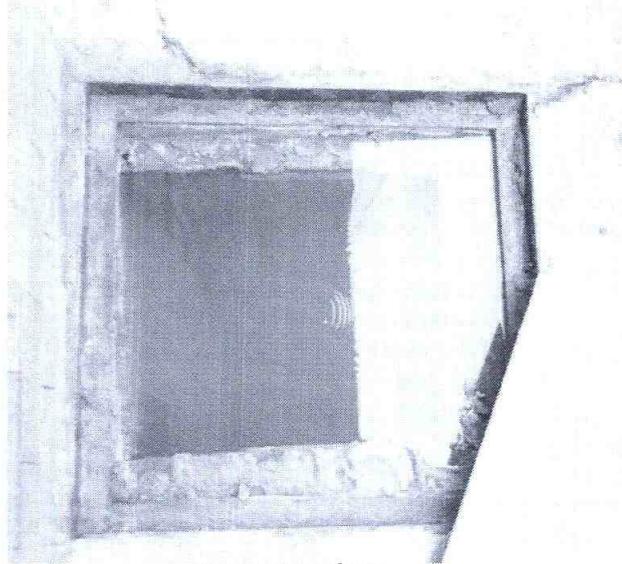
FOTOGRAFÍA No. 18

Caja de inspección de aguas residuales domésticas en el barrio Villa Claver totalmente colmatada producto del represamiento de las redes y colmatación de los pozos de aguas negras del barrio, con los sectores más críticos entre las carreras 121, 121 A, transversal 123 (Aledaño al Canal Marantá) entre las calles 63 A y 63 I.

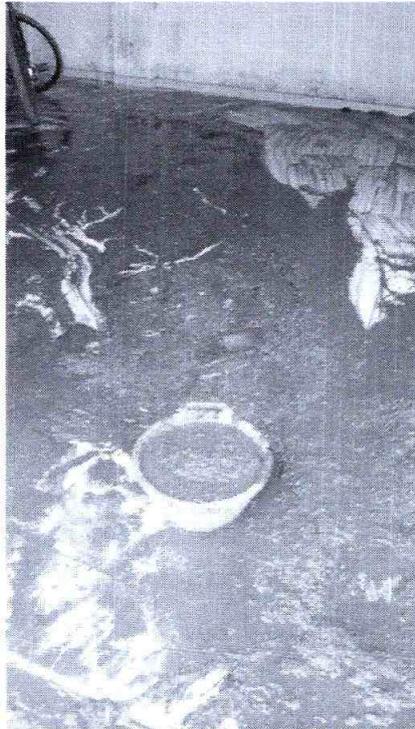
FOTOGRAFÍA No. 19

Vivienda del barrio Villa Claver con su primer piso inundado con sedimentos de las redes de alcantarillado de aguas residuales domésticas, sin presencia y ayuda del Distrito Capital.
