## 1.6 Caracterización General del Escenario de Riesgo Sísmico

Consolidado por: ALCALDIA LOCAL DE USME

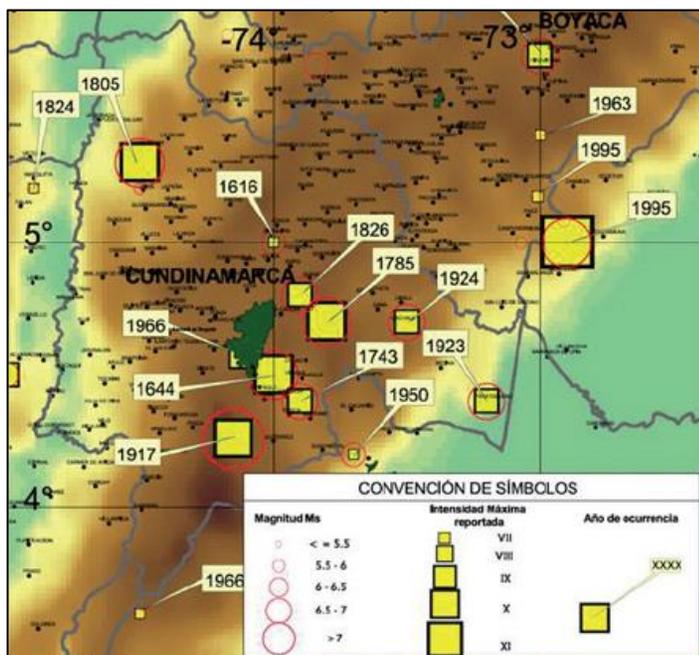
Ilustración 2. Historia Sísmica de la región central del territorio colombiano. Fuente: Estudio Macro sísmico del Terremoto del 18 de Octubre de 1743 en la Región Central de Colombia. Fuente: Boletín Geológico UIS - 2013

La ciudad de Bogotá ha sido afectada históricamente por la actividad sísmica de la región, registros del siglo XVII a la fecha (Actualización de la historia de los Terremotos en Colombia, Jesús Emilio Ramírez S. J. IGUJ). 2004, Dimate 2006) indican que en Bogotá se han presentado por lo menos 9 sismos con intensidad entre VI y VII en la Escala de Mercalli Modificada (Daños leves a moderados). En la Tabla anexa se muestran estos sismos. La historia sísmica de Bogotá para el periodo 1500-1999 es abundante según la base de datos macro sísmica del INGEOMINAS (1999) (FIGURA 1). Se destaca información sobre terremotos fuertes históricos y recientes ocurridos en Colombia que ocasionaron efectos y daños en la ciudad de Bogotá. En particular se observa que, según la interpretación macro sísmica cuatro grandes terremotos históricos (1743, 1785, 1826, 1917) han impactado la ciudad de Bogotá con intensidades 8MM (escala Mercalli Modificada) y uno con intensidad 7-8M en 1827 (INGEOMINAS, 1999).

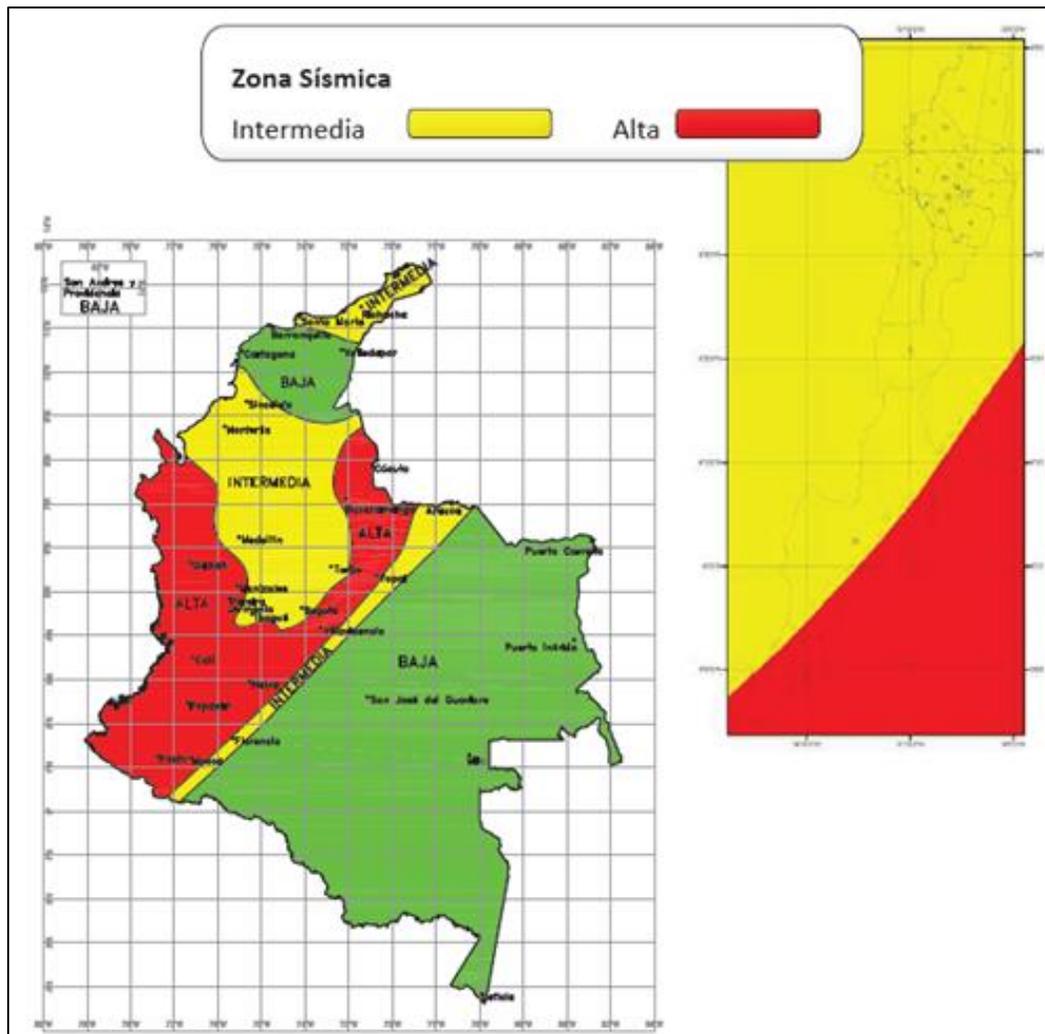
Ilustración 3. Zonas de Amenaza Sísmica en Colombia. Fuente: AIS, 2009

De acuerdo con la evaluación de la Amenaza Sísmica Nacional, Bogotá (Localidad 5 de Usme ubicada en la zona suroriental de la ciudad) se encuentra en zona de amenaza Intermedia por Sismo (Ilustración N° 2). El Decreto Distrital No. 523 de 2010, adoptó la Microzonificación Sísmica para Bogotá, D. C. emitido por el Servicio geológico colombiano de 1997, y para la Localidad de Usme se presentan las siguientes zonas geotécnicas:

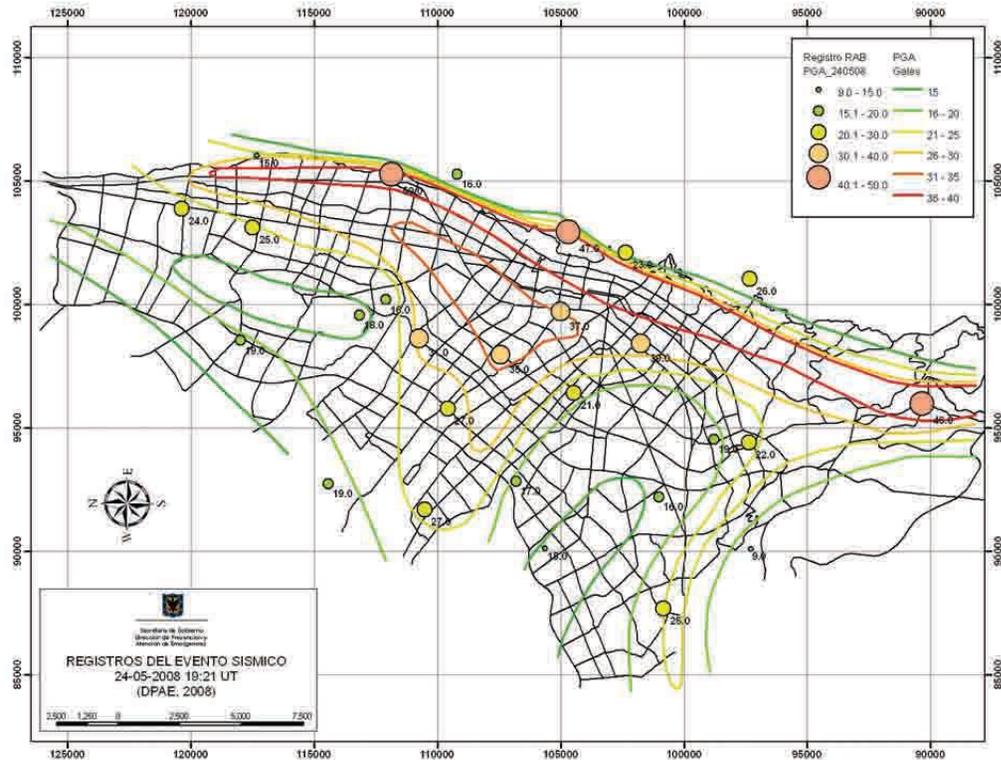
Ilustración 4. Aceleraciones máximas registradas en superficie por el sismo de Quetame (FOPAE, 2008)

El principal evento registrado por la RAB fue el ocurrido el 24 de mayo de 2008 en el municipio de Quetame Cundinamarca, que activó todas las estaciones y se obtuvieron registros que permitieron caracterizar la respuesta sísmica. Los valores de aceleración máxima del terreno (Peak Ground Acceleration - PGA) de este sismo se muestran en la Ilustración 3, donde se aprecia la correlación con las zonas geotécnicas, puesto que las mayores amplificaciones ocurrieron en las zonas de piedemonte y lacustre y en menor medida en las zonas de cerros y aluviales.

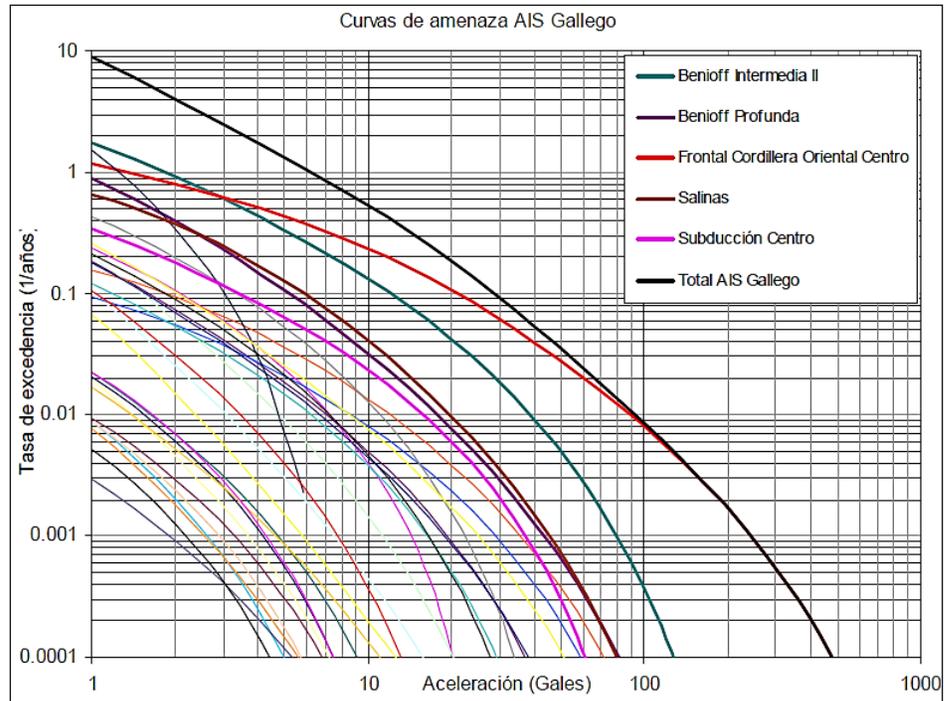
Ilustración 5. Curvas de amenaza para Bogotá curvas de Gallego. (AIS, 2009))

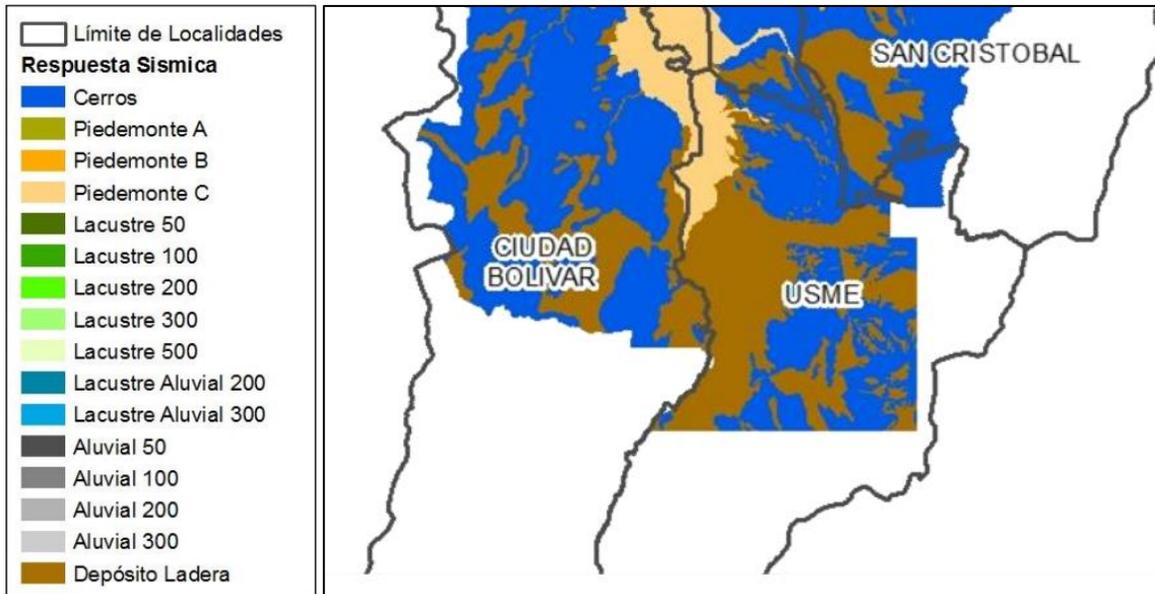
Ilustración 6. Respuesta sísmica del suelo Sur de Bogotá – Microzonificación 2010 – IDIGER 2018

Se ilustra en la Tabla 2 el identificador de cada zona, nombre, descripción geotécnica, espesor del depósito, intervalo de período fundamental del suelo y posibles efectos de sitio relacionados y en la Ilustración 5, se presenta un detalle de la localidad del Mapa de Zonificación de Respuesta Sísmica de la ciudad de Bogotá.
