1.2 Caracterización del Escenario de Riesgo por Movimiento en Masa

1.2.2 DESCRIPCIÓN DEL ESCENARIO DE RIESGO POR MOVIMIENTO EN MASA DE LA LOCALIDAD DE CIUDAD BOLÍVAR.

Consejo Local de Gestión del Riesgo y Cambio Climático CLGR-CC de Ciudad Bolívar

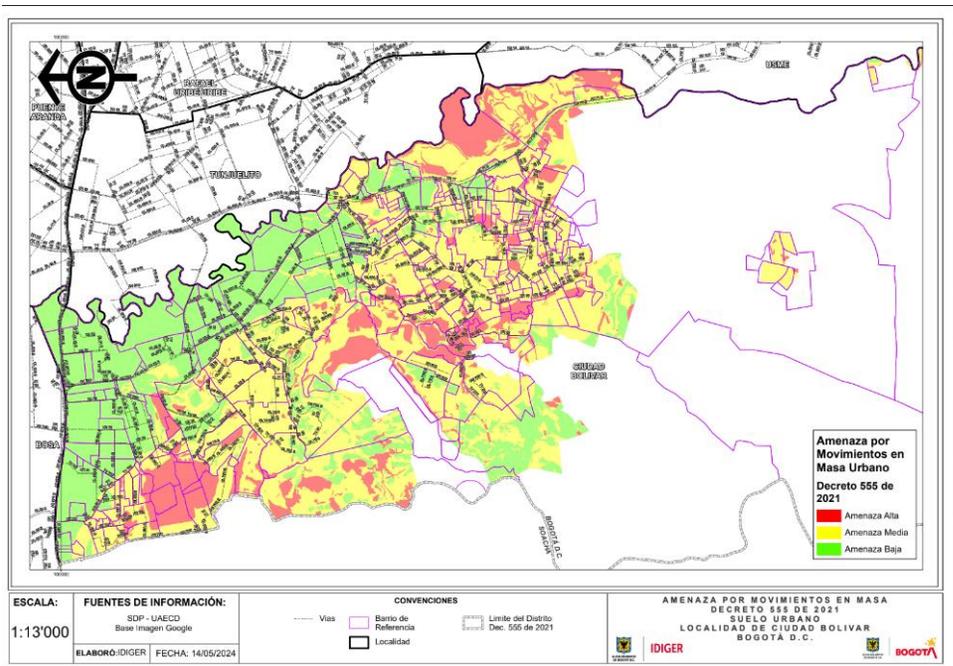
Fuente: <https://www.idiger.gov.co/rmovmasa>

Calificación de amenaza	Área Hectáreas
Alta	873,25
Media	4216,24
Baja	6326,31

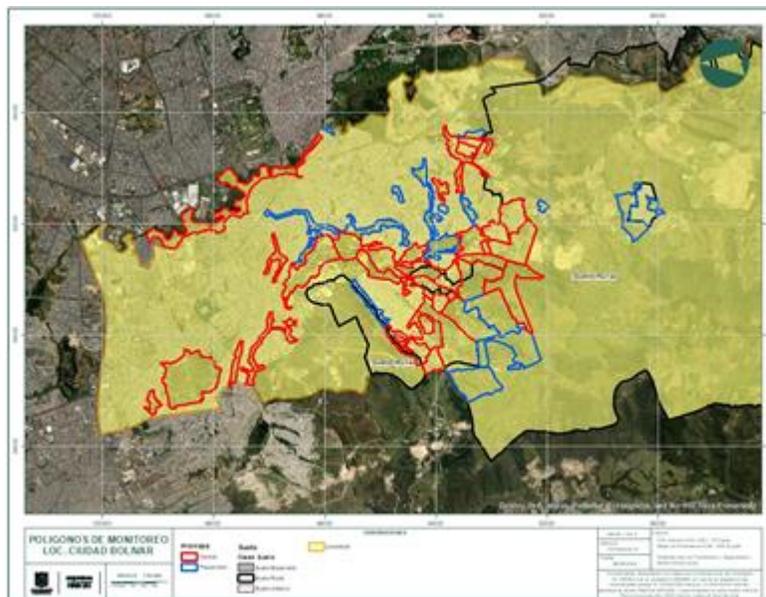
Fuente: Mapa de ocupaciones y polígonos de monitoreo Localidad de Ciudad Bolívar - SDHT Noviembre 2024

Polígonos	Área (Ha)	Ocupaciones Ciudad Bolívar				
		Consolidadas	En Proceso	Lotes	Provisionales	Total
48	941,58	7868	1279	1134	4960	15241

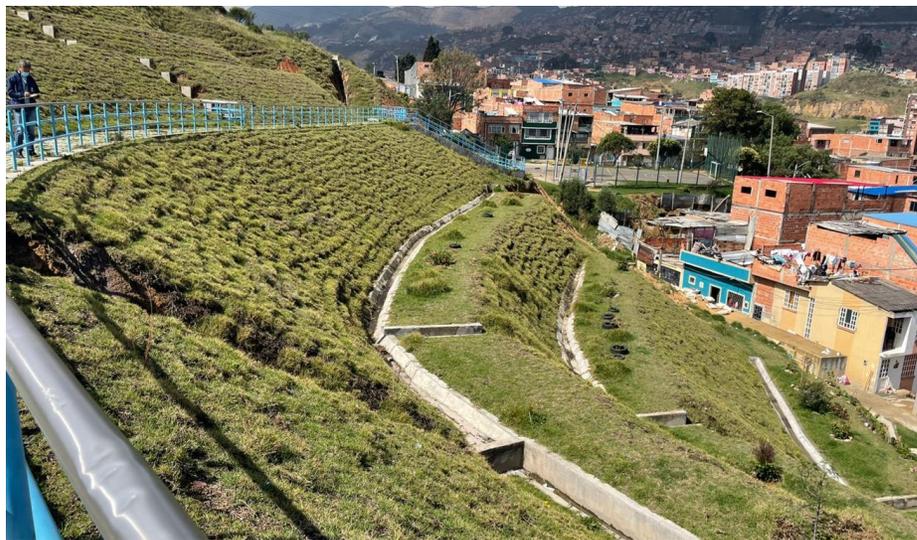
Obra de Mitigación Sotavento

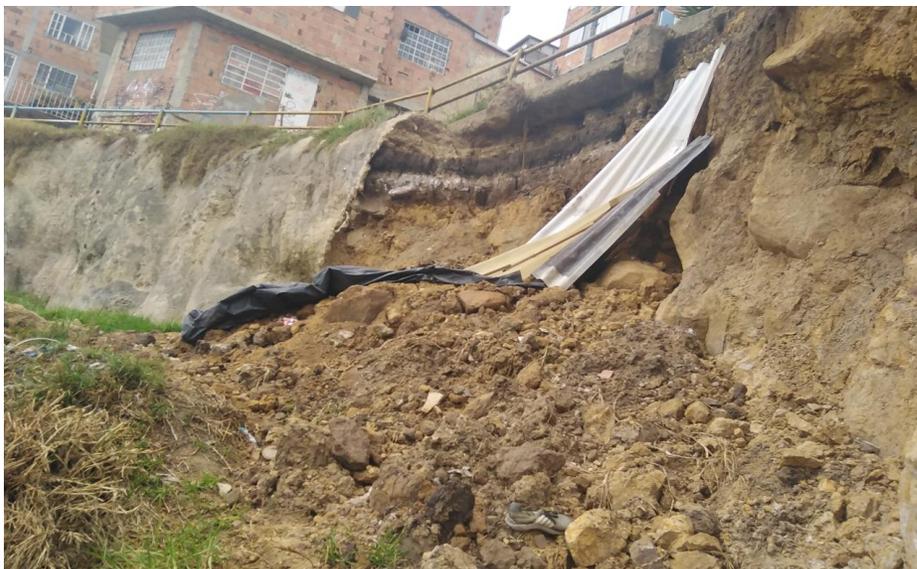
San Isidro Cerritos I - Evento de Movimiento en Masa

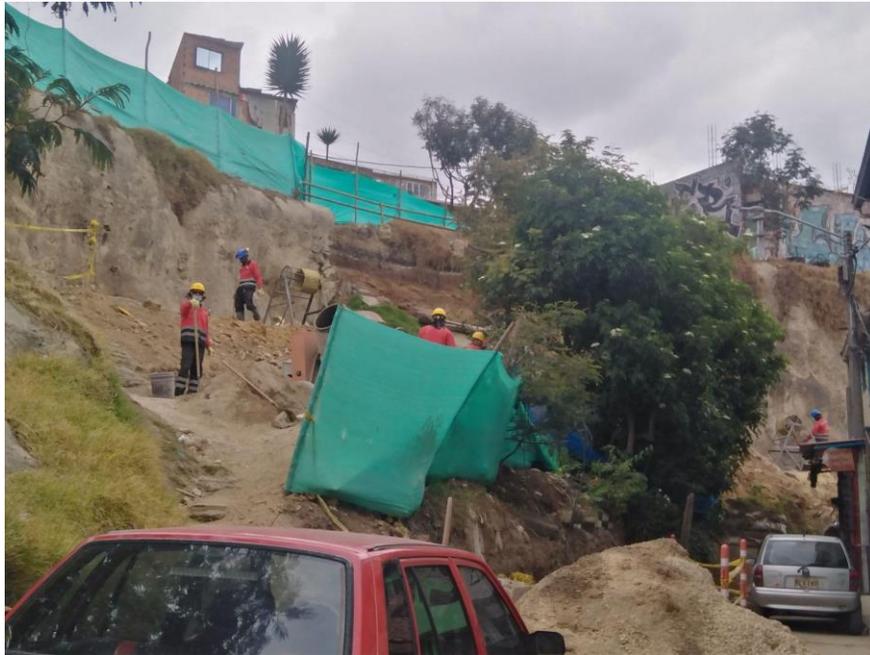
FONDIGER Contrato 247 de 2023 Obra de Mitigación San Isidro Cerritos I

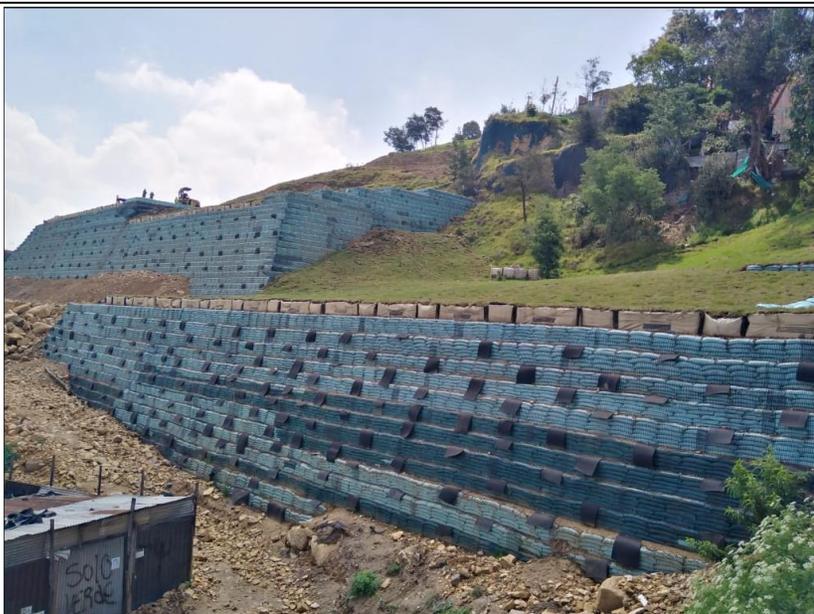
Obra de Mitigación Fase 1 Peñón el Cortijo
