## LOCALIDAD 12 BARRIOS UNIDOS

Consejo Local de Gestión del Riesgo y Cambio Climático  
CLGR-CC

# Plan Local de Gestión del Riesgo y Cambio Climático PLGR-CC

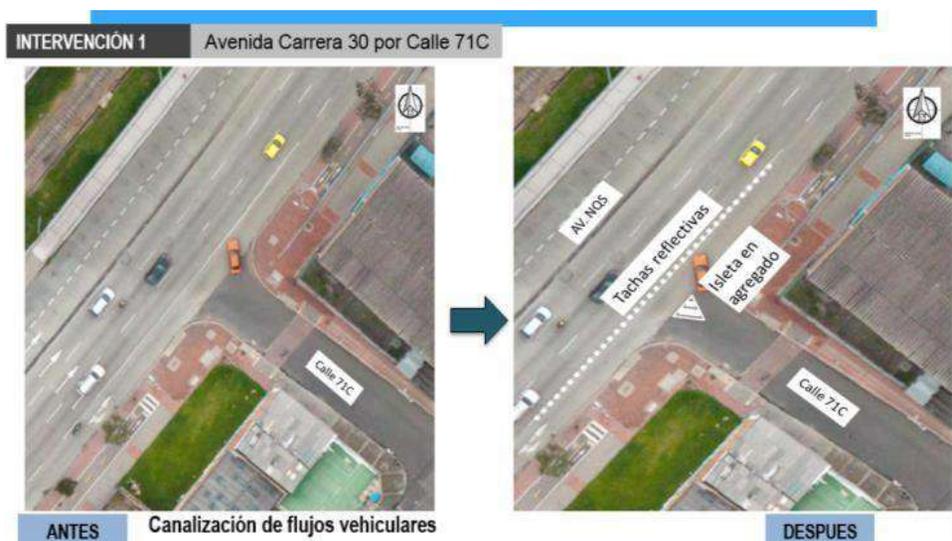
1. Avenida Carrera 30 por Calle 71C; canalización de flujos vehiculares, campañas pedagógicas, realización de operativos de control de velocidad.

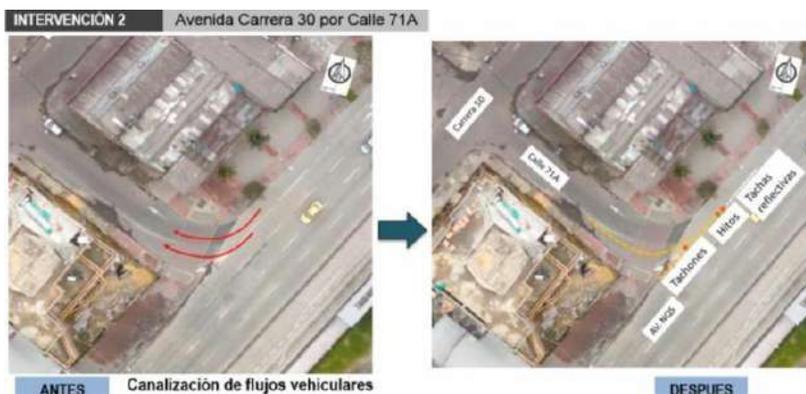
2. Avenida Carrera 30 por Calle 71ª; canalización de flujos vehiculares, canalizar ingreso a la calle 71ª, reducir conflictos y riesgos de siniestros.

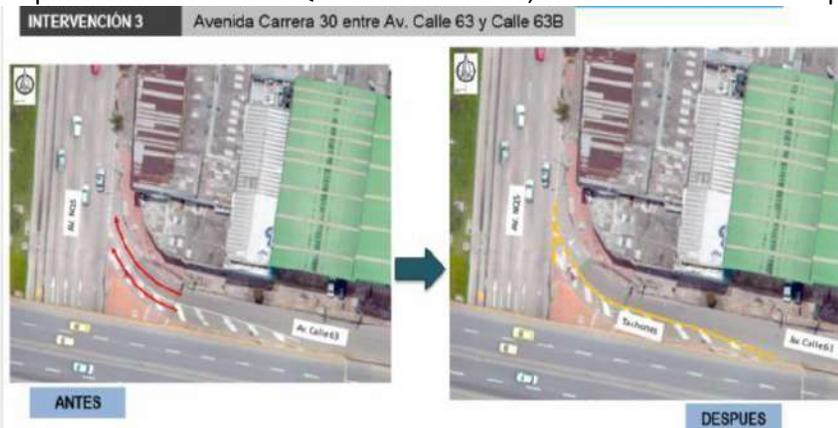
3. Avenida Carrera 30 entre Av. Calle 63 y Calle 63B; canalización de flujos vehiculares, canalizar los vehículos que acceden a la Av. NQS desde la calle 63, reducir el área de cruce peatonal.

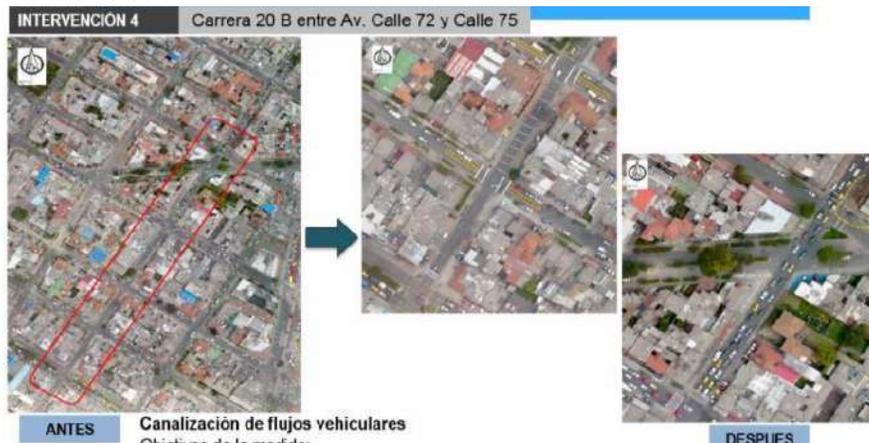
4. Carrera 20 B entre Av. Calle 72 y Calle 75; canalización de flujos vehiculares, reducir conflictos entre actores viales canalizando movimientos, mejorar condiciones de pasos peatonales, reducción de velocidad.

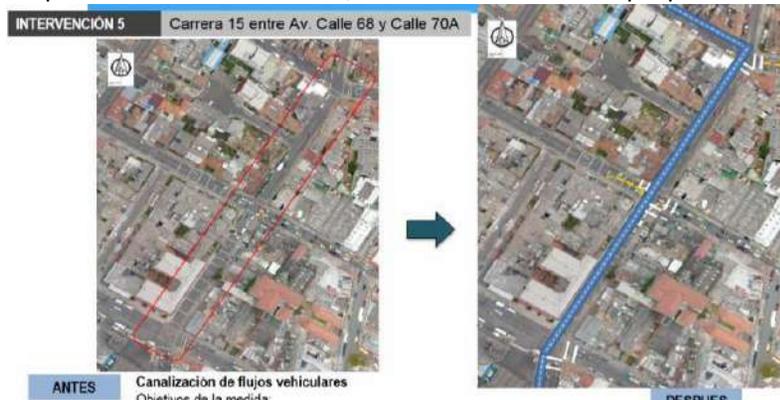
5. Carrera 15 entre Av. Calle 68 y Calle 70ª; canalización de flujos vehiculares, minimizar conflictos entre actores viales, reducción de velocidad, mejorar condiciones de paso peatonal, canalizar los movimientos permitidos en el corredor, articular con cicloruta propuesta en el sector.

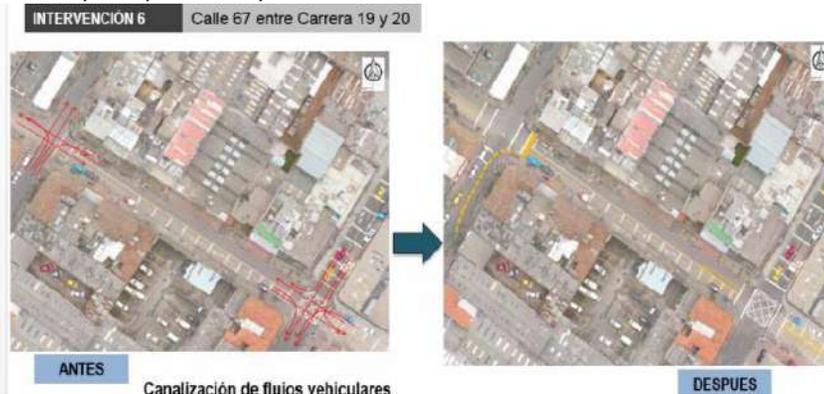
6. Calle 67 entre Carrera 19 y 20; canalización de flujos vehiculares, reducir conflicto de flujos vehiculares, canalizar los movimientos permitidos en las intersecciones, mejorar condiciones de paso peatonal y de ciclistas

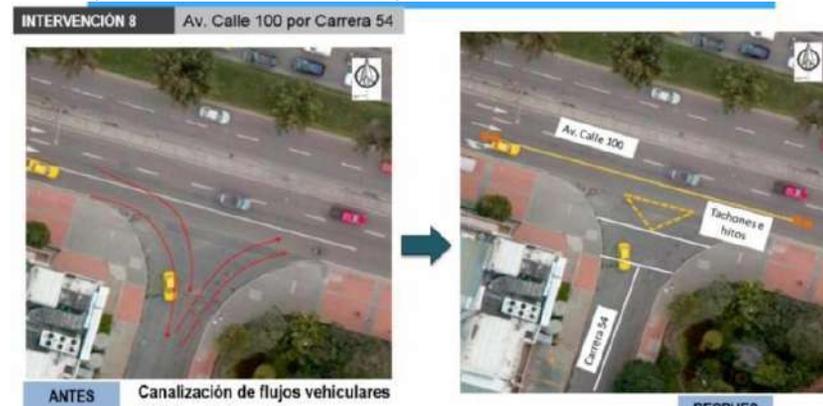
8. Av. Calle 100 por Carrera 54; canalización de flujos vehiculares, reducir conflictos vehiculares, canalizar los movimientos permitidos en la intersección y mejorar condiciones de paso peatonal. Se requiere adecuación de rampas.

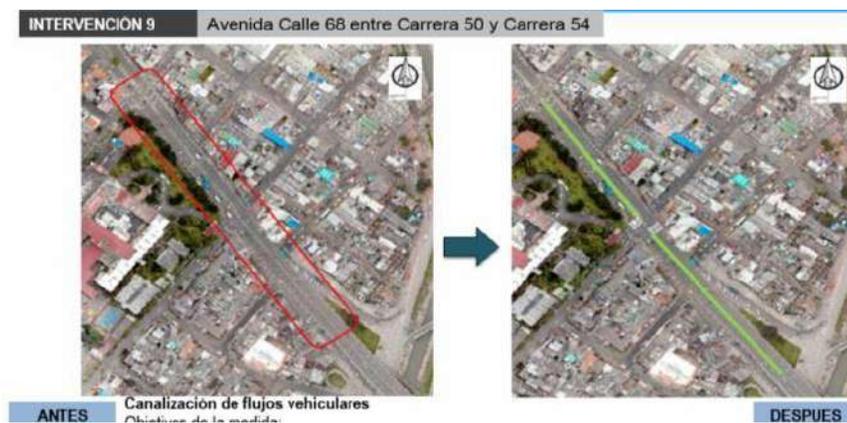
9. Avenida Calle 68 entre Carrera 50 y Carrera 54; canalización de flujos vehiculares, instalación de barrera viva y semáforo peatonal en el tramo de la Av. Calle 68 entre cra 50 y cra 54 y la intersección de la Av. Calle 68 por cra 52 respectivamente, para canalizar y regular paso peatonal y mejorar movilidad en el sector.

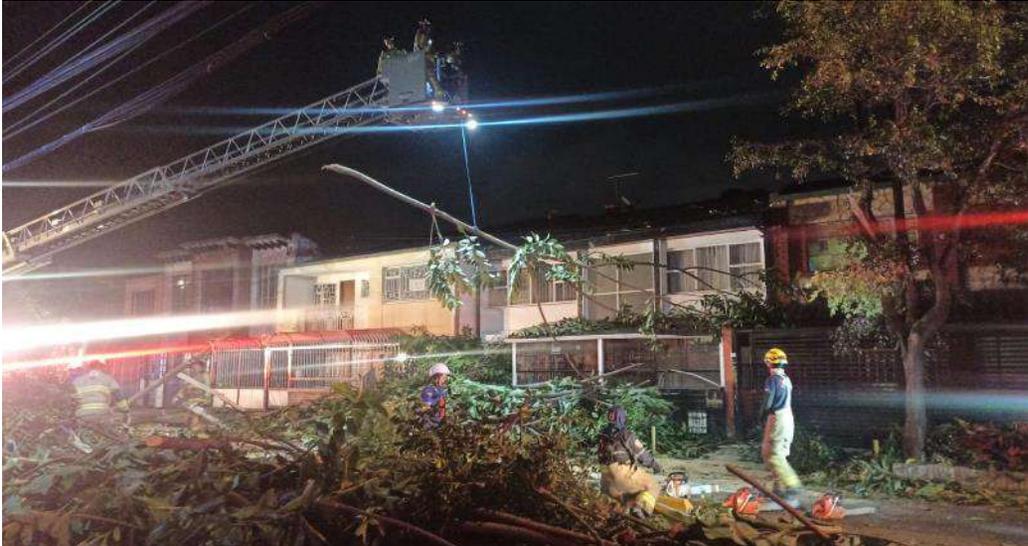
<p><i>Barrio Juan XXIII, caída de individuo arbóreo, 20 de junio de 2023</i>  <i>Fuente: Equipo gestión de riesgos alcaldía local de barrios unidos</i></p>		
<b>SITUACIÓN No. 001</b>	Situación de emergencia por caída de individuo arbóreo sobre dos viviendas y vía pública, afectando la movilidad de vehículos sobre la calle 76, no se presentaron heridos, el cableado de media tensión cayó sobre una vivienda, se requirió la máquina de alturas de la UAECOB en el sitio.	
<b>1.1. Fecha:</b> 20 de junio de 2023	<b>1.2. Fenómeno(s) asociado con la situación:</b> Caída de árboles y eventos asociados	
<b>1.3. Factores que favorecieron la ocurrencia del fenómeno:</b> En este caso, las posibles causas están asociadas en su gran mayoría a las condiciones climáticas que se presentaron en la ciudad de Bogotá, y su variabilidad climática para el año 2023.

<p><b>1.6. Factores que en este caso favorecieron la ocurrencia de los daños:</b> Se presentaron factores ambientales, representados en fuertes vientos, que ocasionaron la pérdida de verticalidad y caída del individuo arbóreo sobre la fachada de la casa, cables de media tensión y antejardín.</p>
<p><b>1.7. Crisis social ocurrida:</b> De acuerdo a la magnitud de la emergencia, no se requirió ayuda institucional humanitaria.</p>
<p><b>1.8. Desempeño institucional en la respuesta:</b> La respuesta por parte de las entidades, fue oportuna y eficaz, así: Estación de bomberos Chapinero: Arribaron al lugar de la emergencia en un espacio de tiempo corto, solicitando más maquinaria y equipos para la atención de la misma, como la máquina escalera, la cual fue usada de manera técnica y responsable, evitando causar mayores daños a la vivienda ya afectada; también alrededor de 8 motosierras, que permitieron agilidad en la atención. Equipo de gestión de riesgos de la ALBU, activó a Enel Colombia para que hiciera presencia y cortara el circuito eléctrico, para que bomberos pudiera dar inicio a las actividades de trozado del árbol, estuvo presente hasta la finalización de las actividades. Secretaría de salud con ambulancia, fue requerido por bomberos, arribaron al lugar de manera rápida acompañando la atención de la emergencia hasta su finalización.</p>
