1.4 Caracterización General del Escenario de Riesgo por “Inundación o encharcamiento”

1.5.1 DESCRIPCIÓN DE SITUACIONES DE DESASTRE O EMERGENCIA ANTECEDENTES

SITUACIÓN No. 1

Encharcamiento 19 mayo de 2011

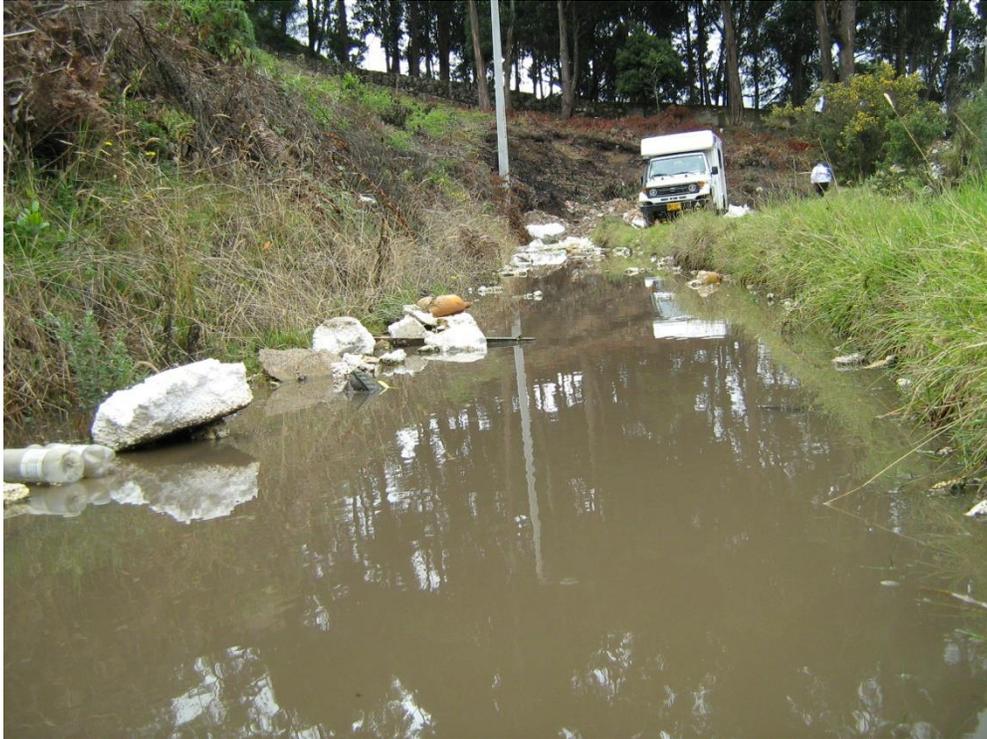
La emergencia por encharcamiento se presentó en el sector oriental de la localidad de Chapinero, en los barrios San Martín de Porras, Pardo Rubio y Paraíso, ocasionada por el desbordamiento del canal limitante Pardo Rubio, debido al taponamiento por material vegetal desprendido de la parta alta de la montaña, residuos sólidos y basuras.
