## **Evaluación de los daños ocasionados por sismos históricos en Bogotá**

**Bogotá, D.C., octubre de 2023**

## Servicio Geológico Colombiano

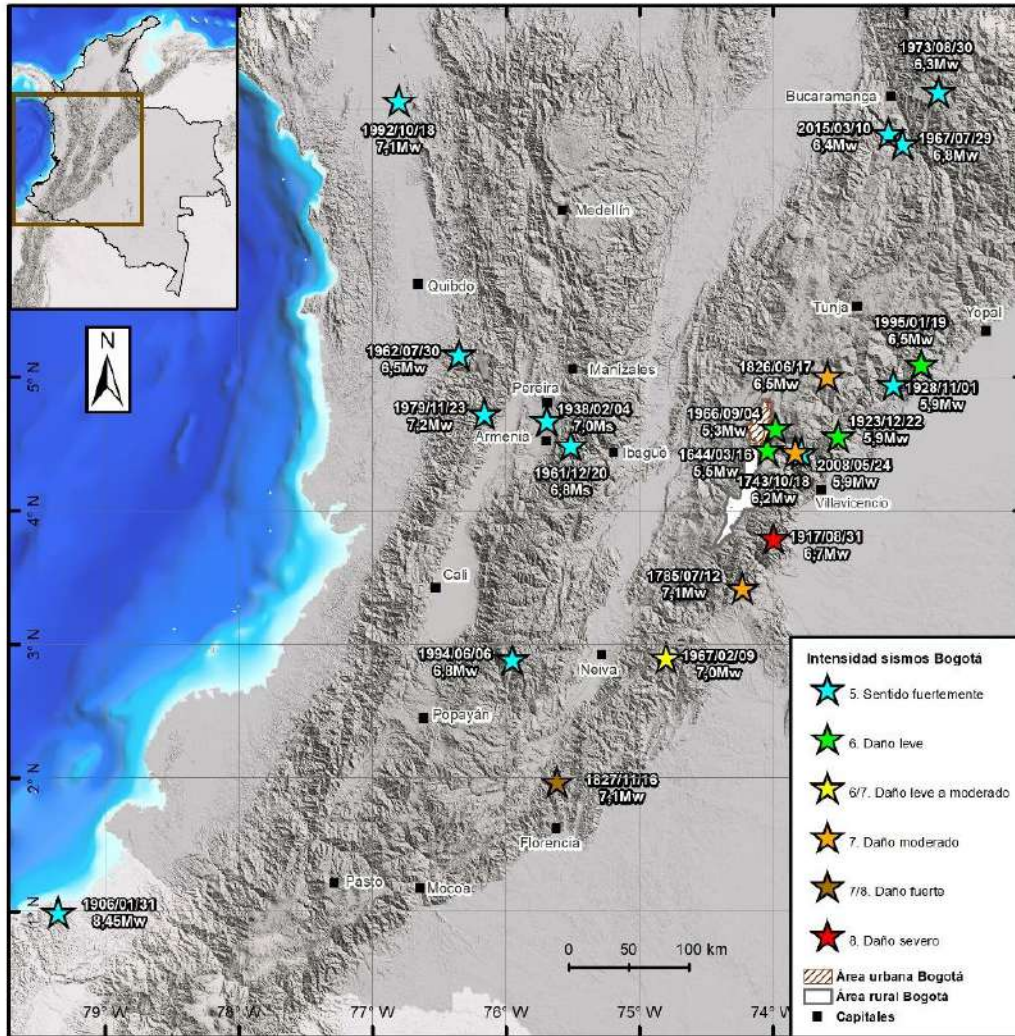
**Figura 4.** Sismos destacados entre 1644 y 2016 según su intensidad en Bogotá

La distribución espacial de los epicentros de estos eventos se presenta en la figura 4. El color del epicentro (estrella) hace referencia a la intensidad estimada en Bogotá y la etiqueta de cada sismo indica su fecha de ocurrencia y magnitud.

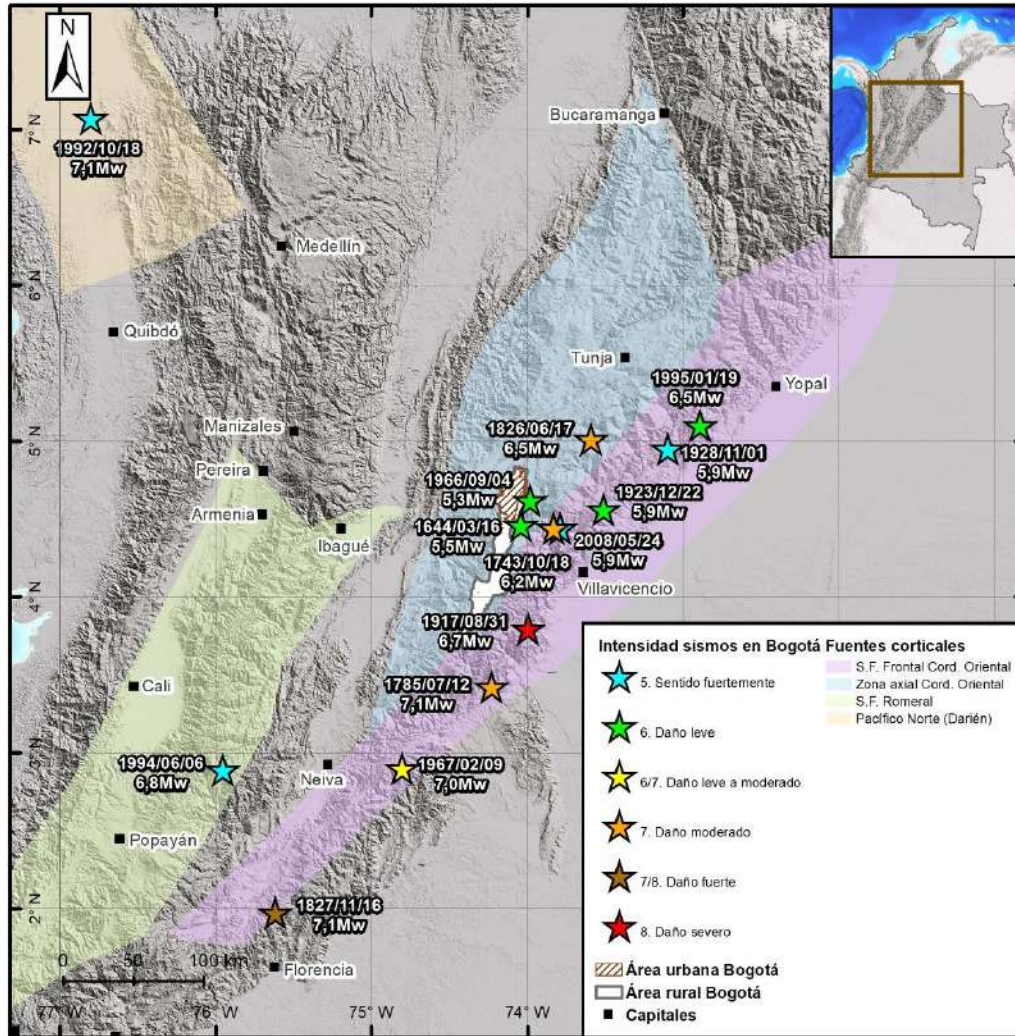
**Figura 5.** Sismos provenientes de fuentes corticales con intensidad  $\geq 5$  en Bogotá

En la figura 5 se observa que los sismos que han causado las mayores intensidades en Bogotá han sido corticales, asociados al Sistema de Fallas Frontal de la Cordillera Oriental y a la zona axial de la Cordillera Oriental. Por su parte, los sismos corticales de Murindó en 1992 y de Páez en 1994, fueron sentidos fuertemente, pero no causaron daños en la ciudad.

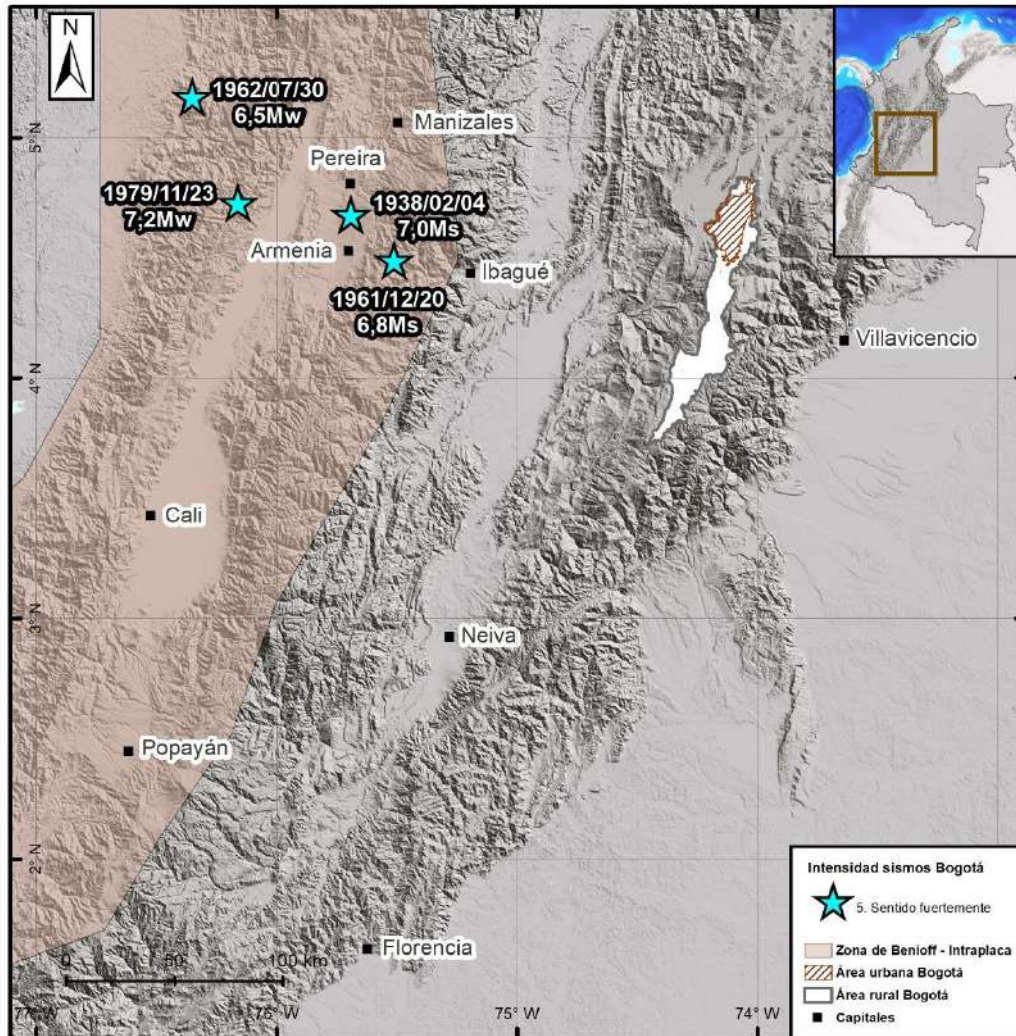
**Figura 6.** Sismos originados en la zona de Benioff con intensidad  $\geq 5$  en Bogotá

En la figura 6 se representan los sismos de intraplaca, o de la zona de Benioff, los cuales, si bien, han tenido magnitudes altas —mayores a 6,5— y localizaciones hipocentrales menores a 300 km de Bogotá, no han causado daños en la ciudad o han sido muy leves.

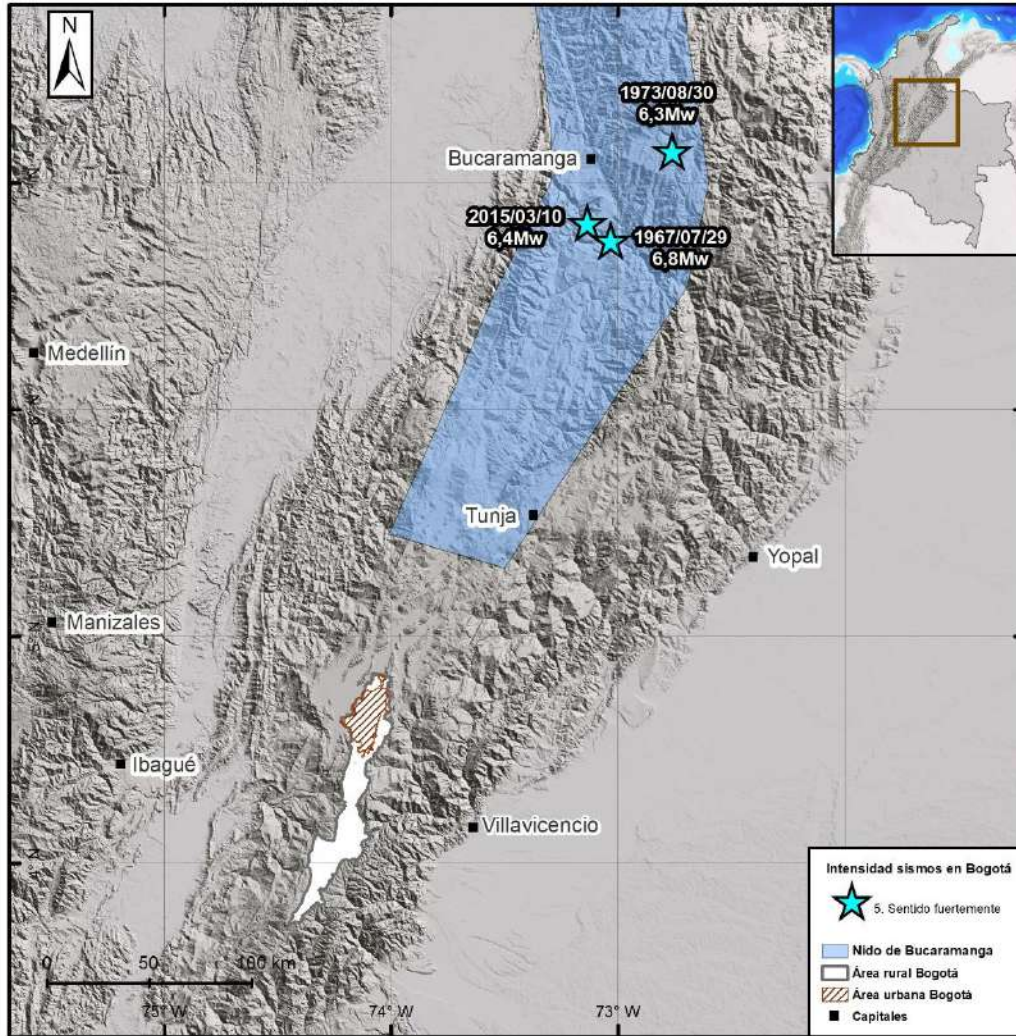
**Figura 7.** Sismos originados en el Nido de Bucaramanga con intensidad  $\geq 5$  en Bogotá

En la figura 7 se presentan los sismos originados en el Nido de Bucaramanga, los cuales han tenido localización hipocentral menor a 400 km de Bogotá y magnitudes mayores a 6,0. Estos eventos no han ocasionado daños en la ciudad.

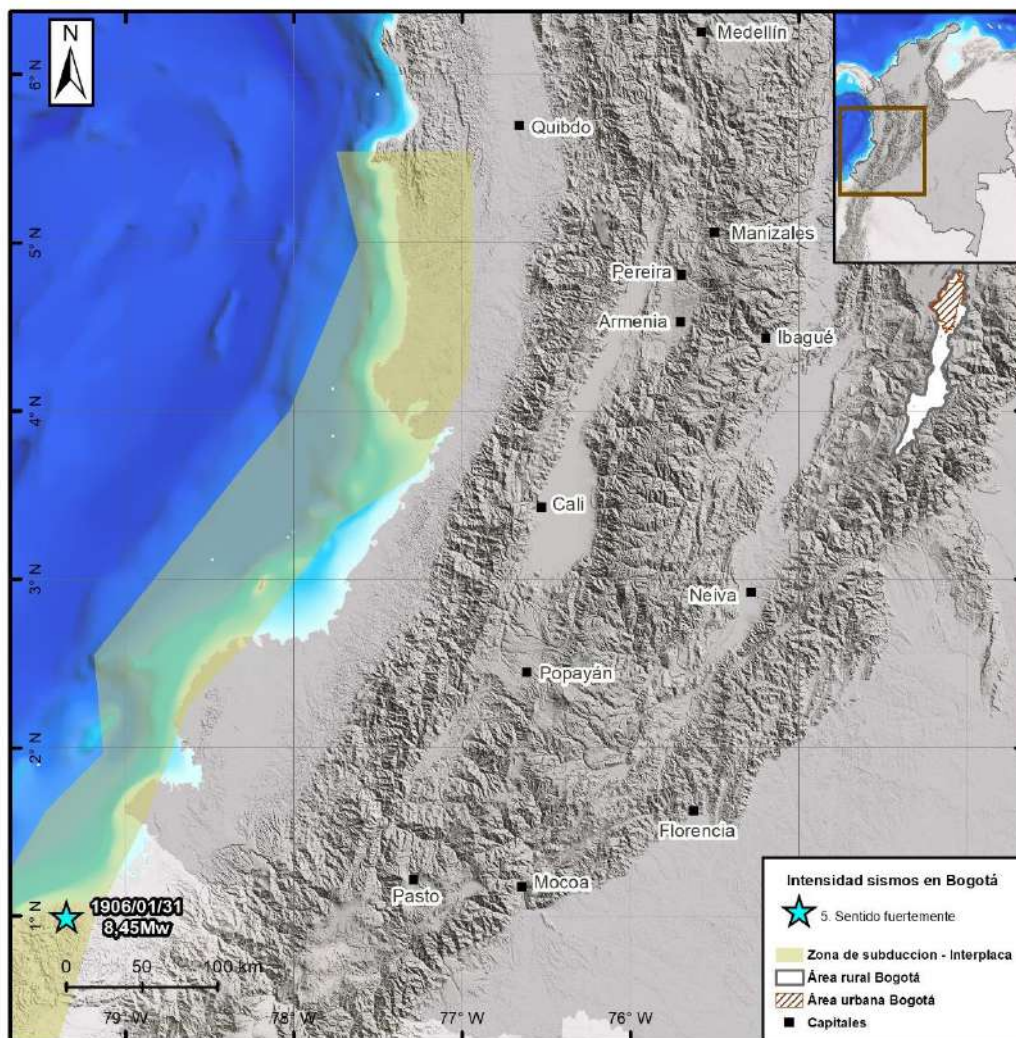
**Figura 8.** Sismos originados en la zona de subducción (interplaca) con intensidad  $\geq 5$  en Bogotá

De los grandes sismos de subducción, o interplaca, que han tenido magnitud mayor a 7,0 solamente el del 31 de enero de 1906, localizado a más de 700 km de la ciudad, fue sentido fuertemente en Bogotá y no causó daños. La localización del evento y su correspondiente zona sismogénica se presenta en la figura 8.

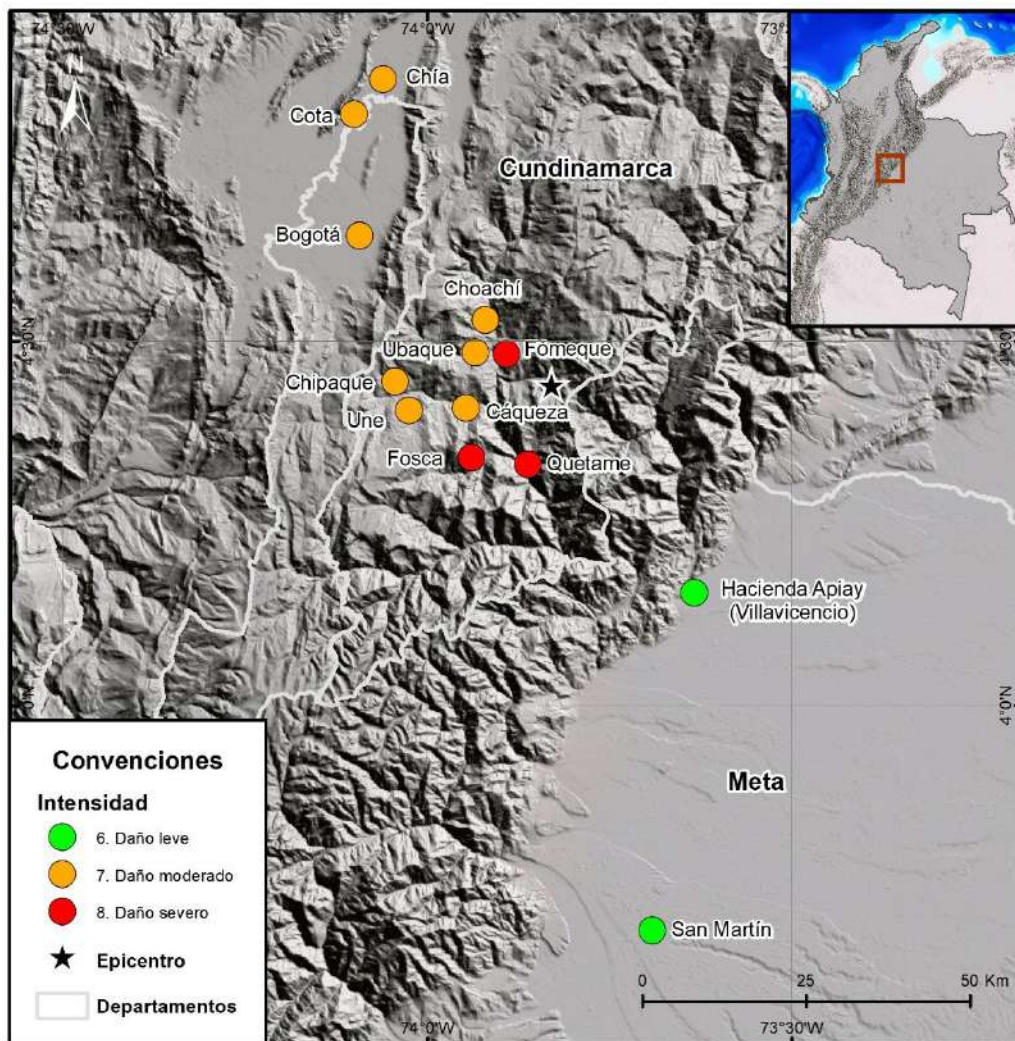
**Figura 10.** Mapa de intensidades del sismo ocurrido el 18 de octubre de 1743

La intensidad máxima evaluada fue 8, la cual resultó en Fómeque, Fosca y Quetame y el mapa de intensidades del sismo se presenta en la figura 10. Si bien, Quetame no había sido fundada en 1743, los daños ocurridos en el área rural de su actual jurisdicción permitieron estimar la intensidad del municipio. La intensidad estimada en Bogotá fue 7, que hace referencia a daños moderados.

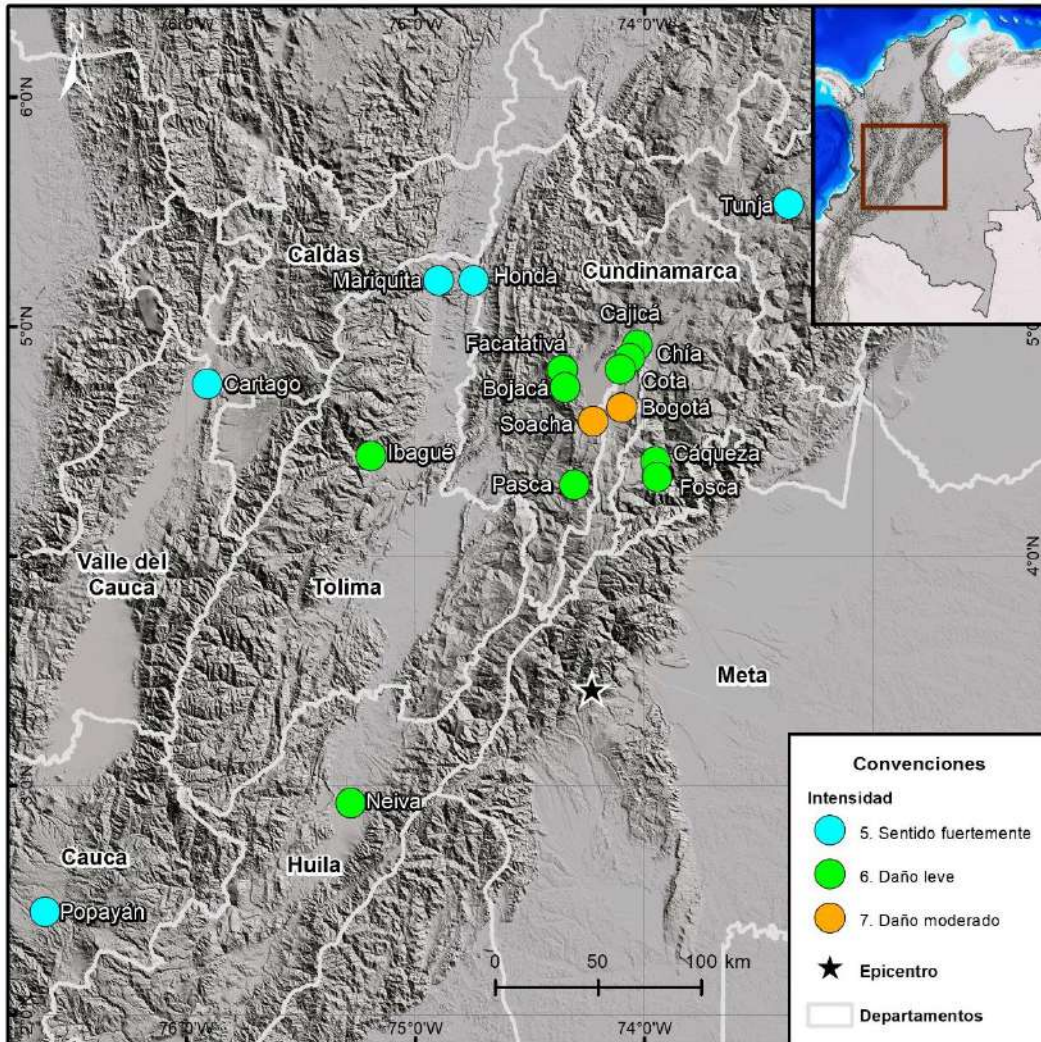
Figura 16. Mapa de intensidades del sismo ocurrido el 12 de julio de 1785

Este sismo causó daños en varias poblaciones del centro del país, principalmente en Bogotá (antiguamente llamada Santafé) y Soacha, donde quedaron parcialmente destruidas varias edificaciones. Las iglesias de Bojacá, Cajicá, Cáqueza, Cota, Chía Facatativá, Fosca y Pasca resultaron averiadas, siendo necesario reedificar algunas de ellas.

En Neiva quedó averiada la iglesia parroquial (que corresponde a la actual Iglesia Colonial), la cual se encontraba averiada desde 1782, al igual que una pequeña capilla denominada Santa Bárbara. En Tunja e Ibagué se reportó la ocurrencia de daños leves aislados. El sismo fue sentido fuertemente en Cartago, Honda, Mariquita y Popayán. La intensidad máxima evaluada fue 7, estimada en Bogotá y Soacha, lo cual se aprecia en el mapa de intensidades el evento (figura 16).

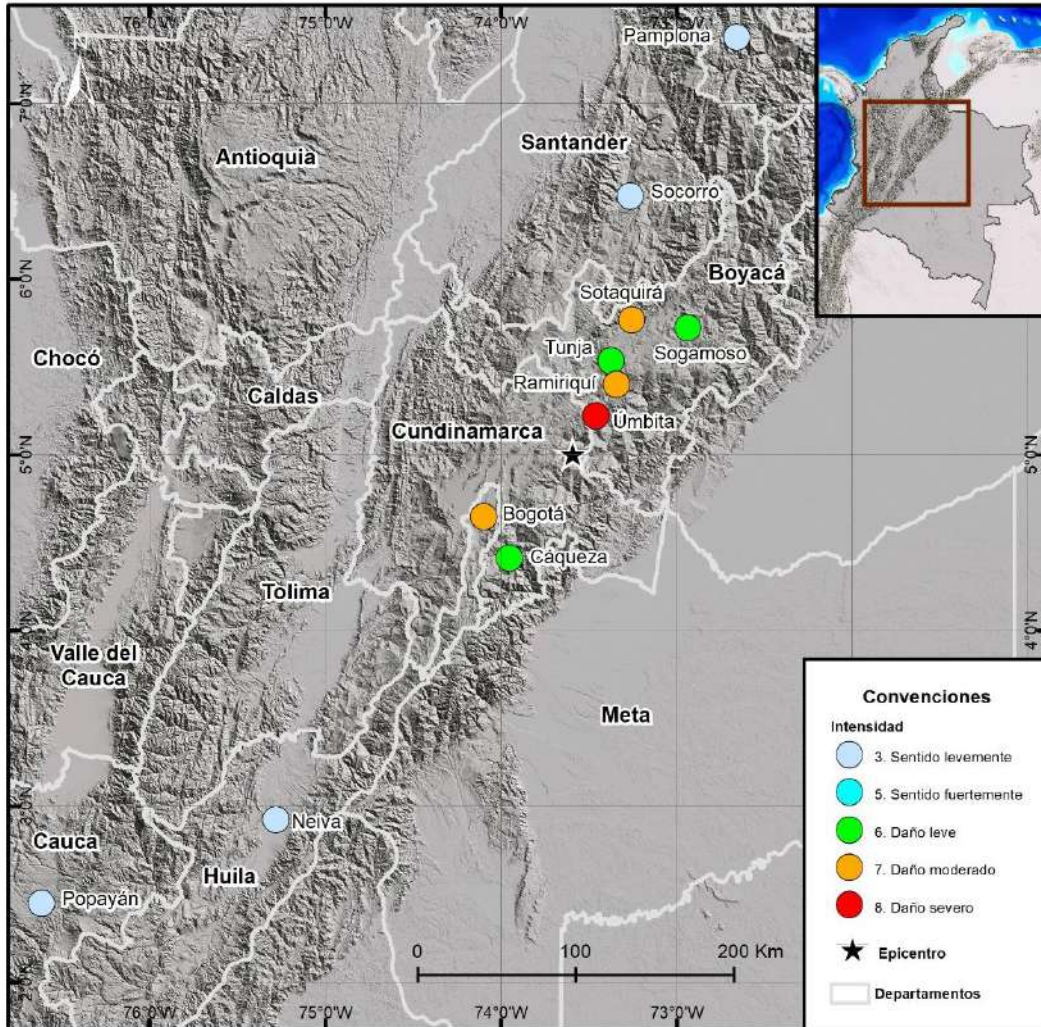
**Figura 18.** Mapa de intensidades del sismo ocurrido el 17 de junio de 1826

Se reportaron agrietamientos del terreno en Úmbita y en ese lugar fue evaluada la intensidad máxima del sismo, que fue 8 (figura 18). La intensidad estimada en Bogotá fue 7, que hace referencia a daños moderados.

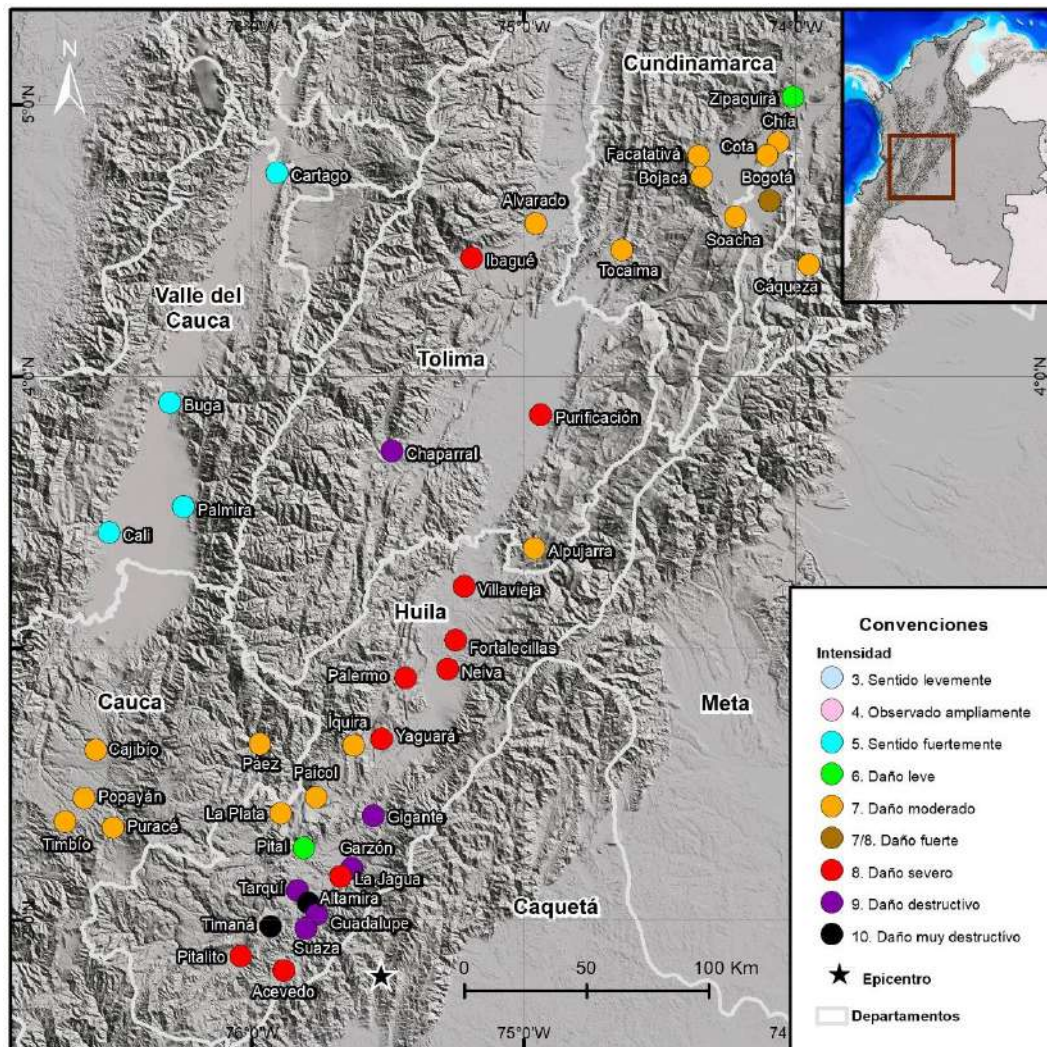
Figura 26. Mapa de intensidades del sismo ocurrido el 16 de noviembre de 1827

En la figura 26 se presenta el mapa de intensidades y allí se observa que la intensidad máxima evaluada fue 10, la cual hace referencia a un sismo muy destructivo. La intensidad evaluada en Bogotá fue entre 7 y 8, ya que en general se presentaron daños moderados (intensidad 7), pero hubo algunas edificaciones con daños severos o destructivos (intensidad 8).

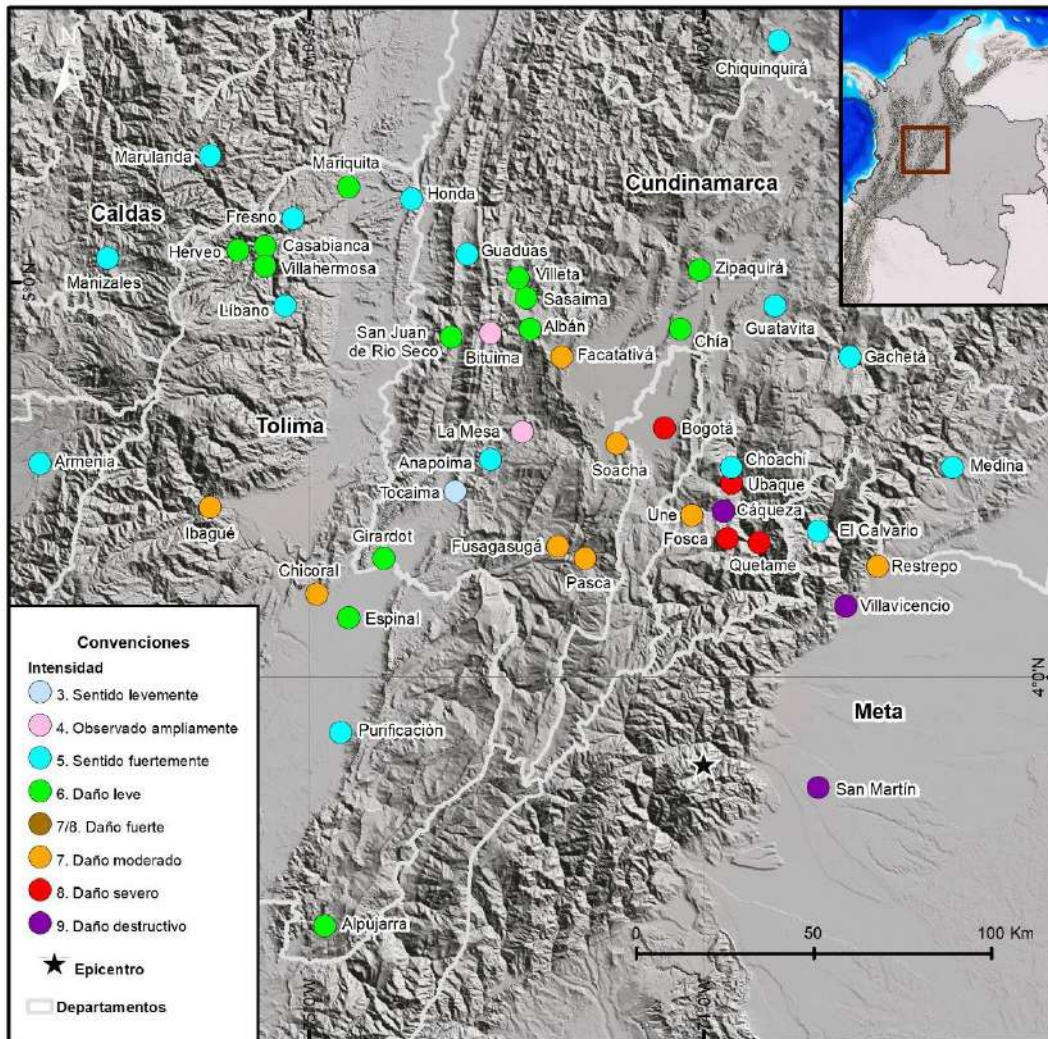
**Figura 28.** Mapa de intensidades del sismo ocurrido el 31 de agosto de 1917

poblaciones del centro y sur del país. La intensidad máxima fue 9 (daño destructivo) y se evaluó en San Martín, Villavicencio y Cáqueza (figura 28).

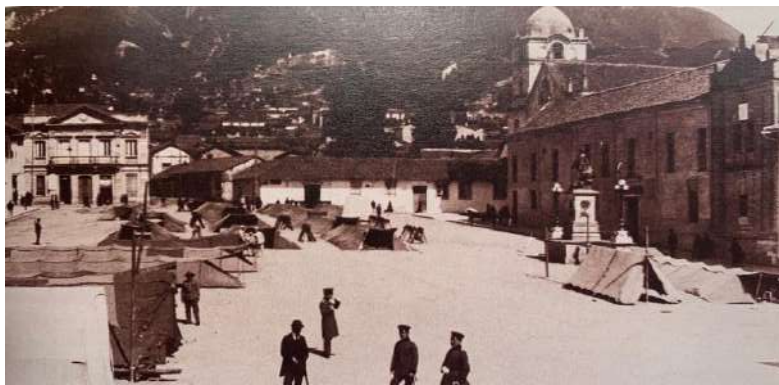
Bajo los escombros de la torre de la iglesia de Lourdes (figura 36) fallecieron seis personas y hubo varios heridos. El miedo a que se repitieran los temblores y el estado de ruina en que se encontraba Bogotá, hizo emigrar de manera temporal a aproximadamente 30.000 personas hacia poblaciones de la Sabana y muchas otras personas acamparon en las plazas de la ciudad (figura 37).

**Figura 37.** Guardias del ejército en la Plaza de Ayacucho, en los días de los temblores de 1917  
Fuente: Fundación Misión Colombia, 1989.

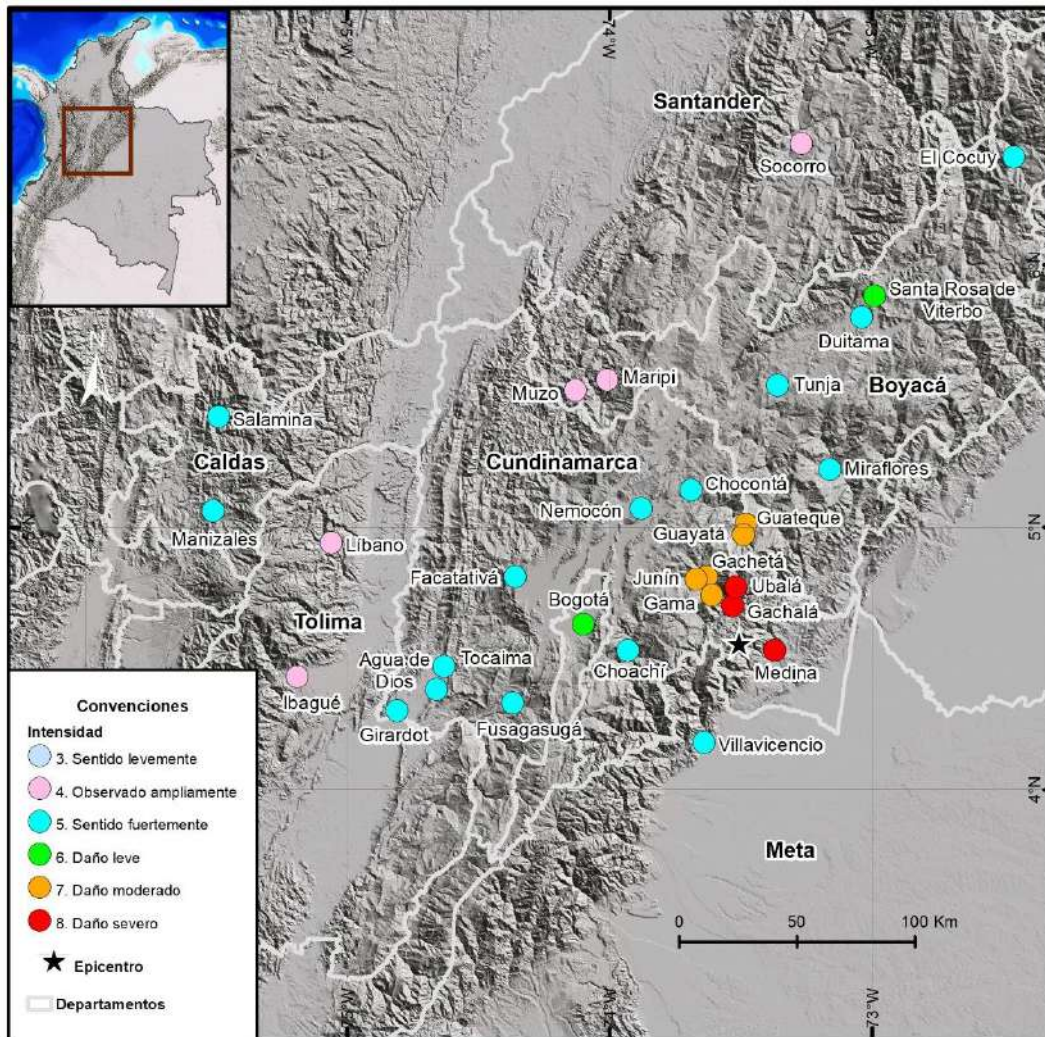
**Figura 41.** Mapa de intensidades del sismo ocurrido el 22 de diciembre de 1923

En la figura 41 se presenta el mapa de intensidades y allí se observa que la intensidad máxima evaluada fue 8, la cual hace referencia a un sismo con daños severos. La intensidad estimada en Bogotá fue 6, que indica que se presentaron daños leves en construcciones altamente vulnerables.

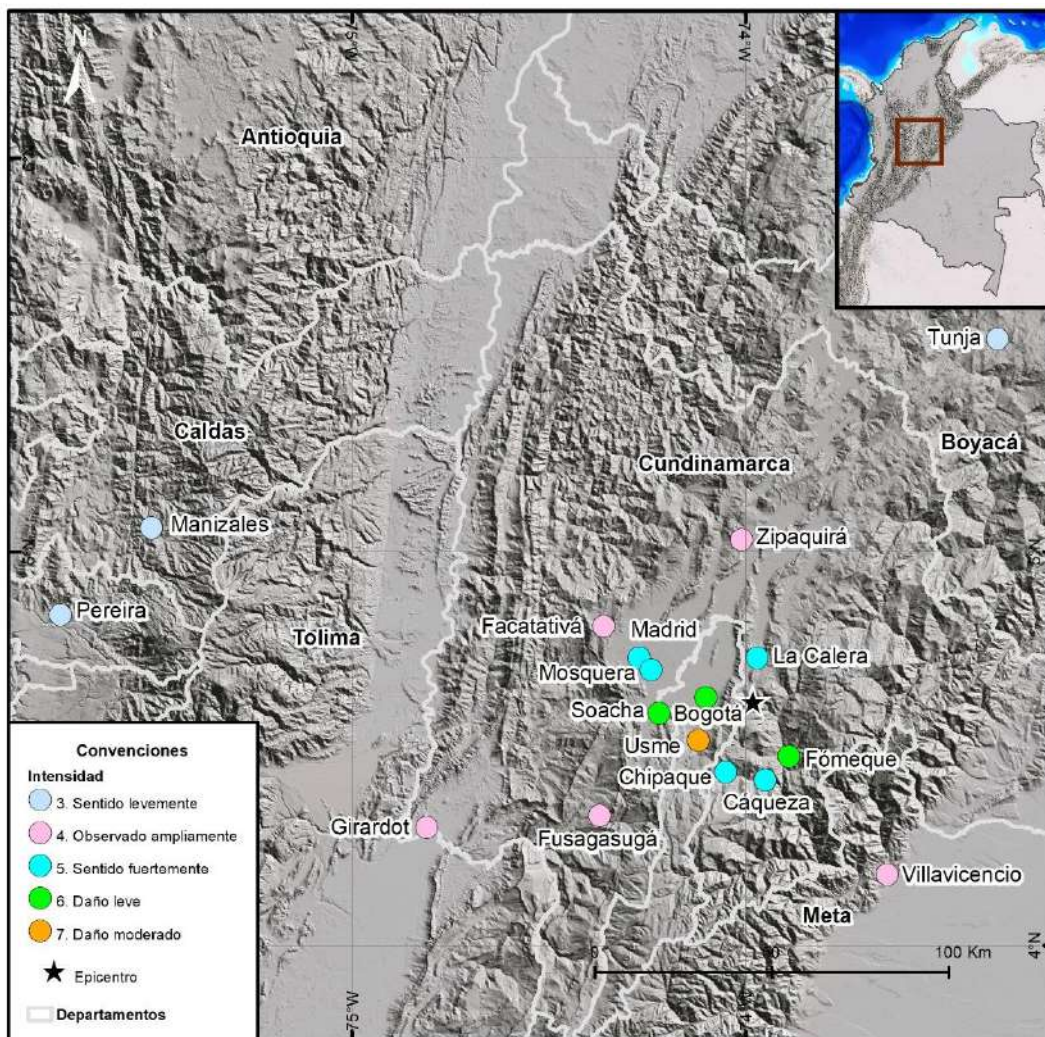
Figura 43. Mapa de intensidades del sismo ocurrido el 4 de septiembre de 1966

En la figura 43 se presenta el mapa de intensidades del sismo. Si bien actualmente la localidad de Usme hace parte de Bogotá, se decidió evaluar su intensidad como un sitio aparte, puesto que los daños allí fueron diferentes a los del resto de la ciudad. De esta manera, la intensidad evaluada en Bogotá fue 6, que hace referencia a daño leve y la de Usme fue 7 que hace referencia a daño moderado.

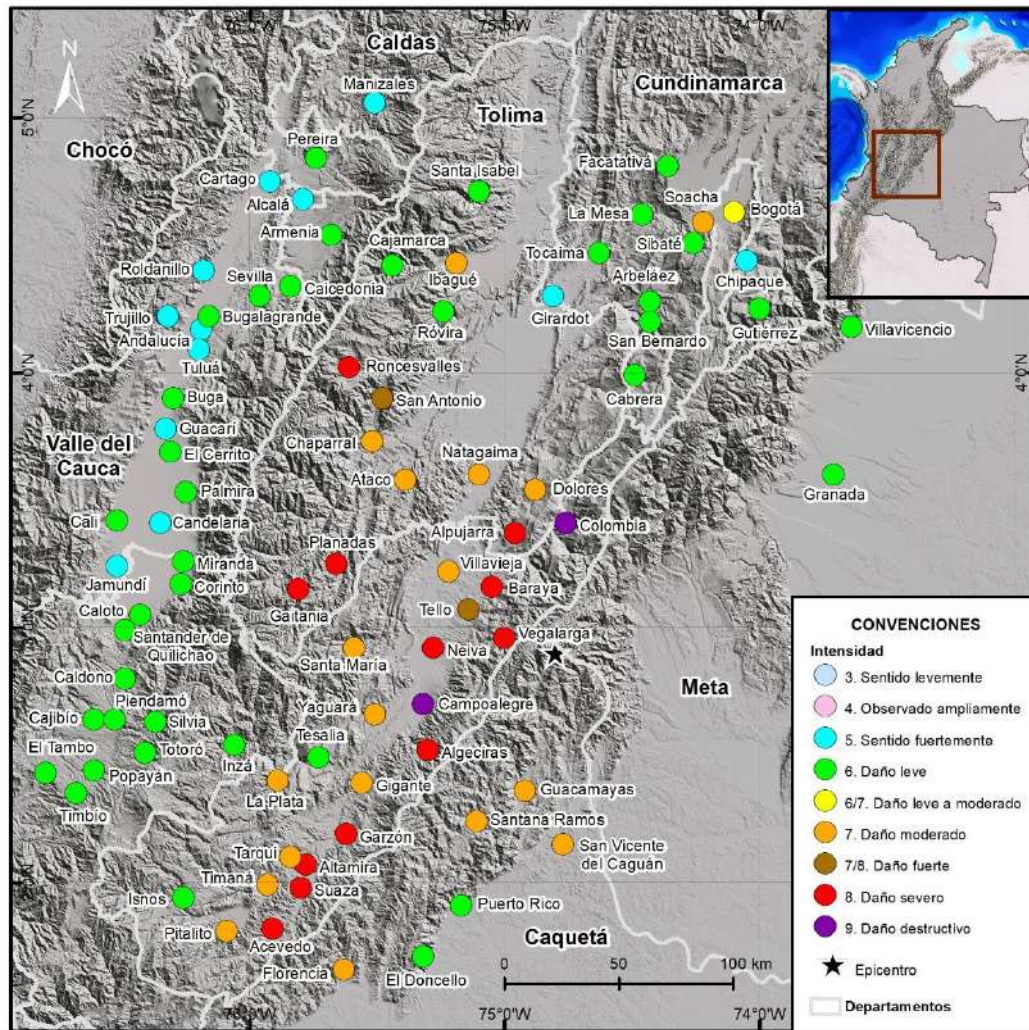
**Figura 48.** Mapa de intensidades del sismo del 9 de febrero de 1967  
Fuente: Modificado de Cifuentes Avendaño y Sarabia Gómez, 2009.

En la figura 48 se presenta el mapa de intensidades del sismo, para el cual la intensidad máxima evaluada fue 9 la cual hace referencia a que hubo daño destructivo. La intensidad estimada en Bogotá fue entre 6 y 7, puesto que los daños en general fueron leves y moderados, pero se presentaron casos aislados de daños severos.

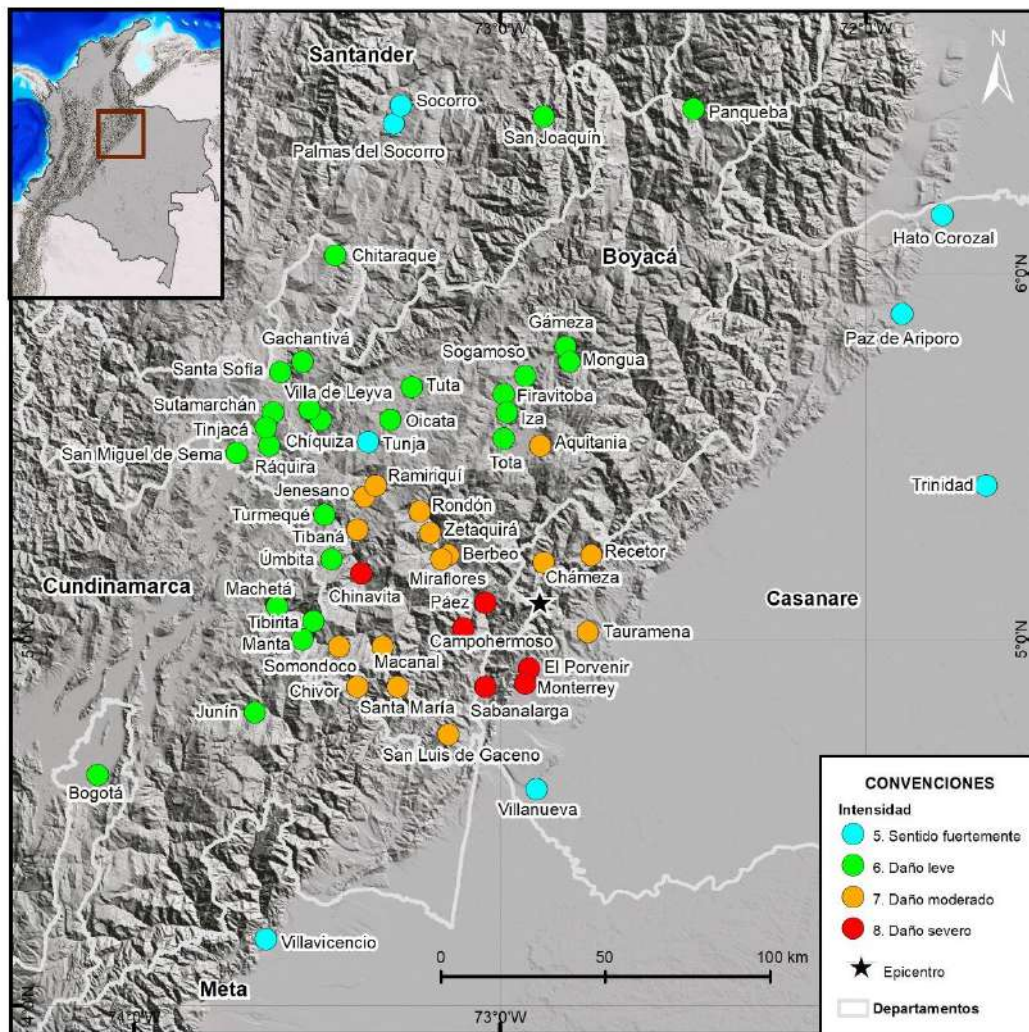
**Figura 52.** Mapa de intensidades del sismo del 19 de enero de 1995  
Fuente: Modificado de Sarabia Gómez y Cifuentes Avendaño, 2009.

En la figura 52 se presenta el mapa de intensidades del sismo, en el cual la intensidad máxima evaluada fue 8 que hace referencia a daño severo. La intensidad estimada en Bogotá fue 6 (daño leve).

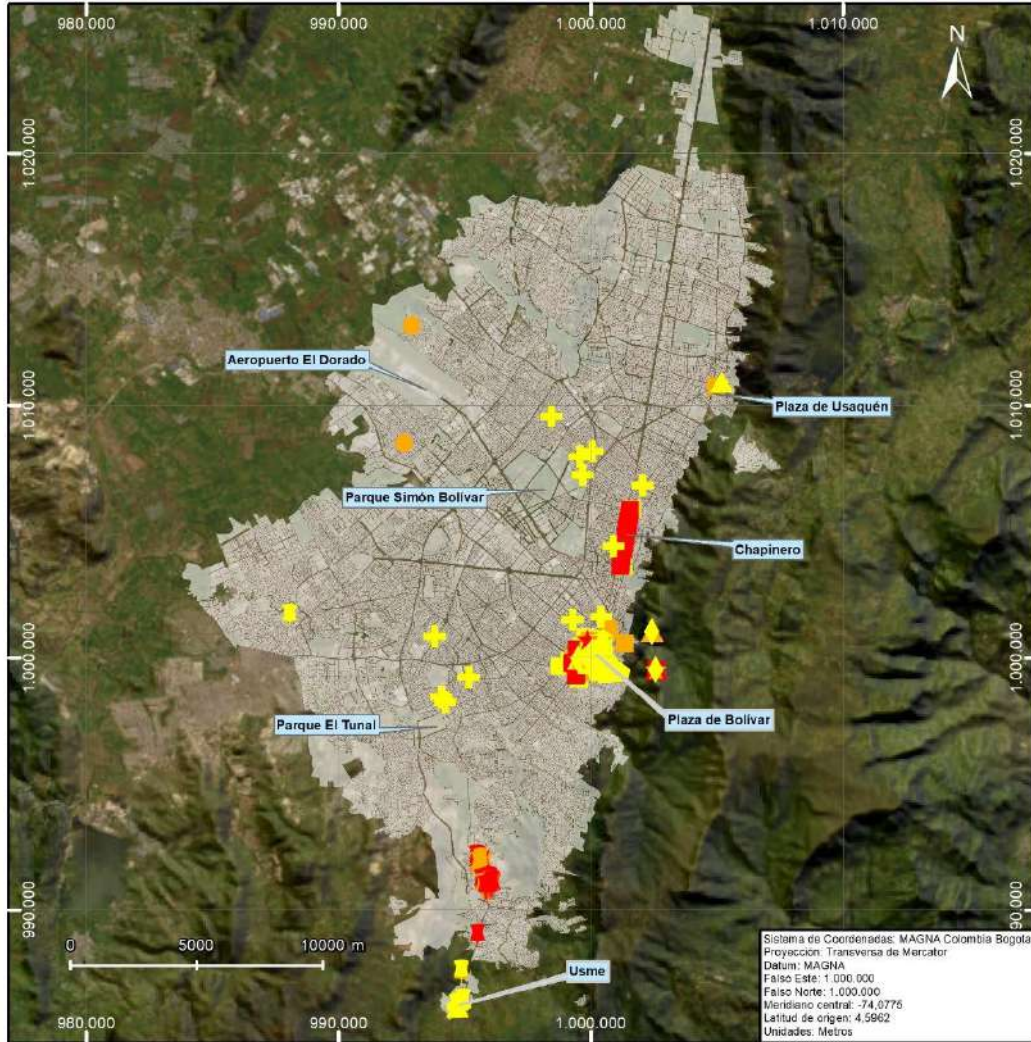
Con el objetivo de determinar si existen sectores donde se han presentado daños recurrentes por los sismos analizados, se elaboró la figura 56 en la cual se incluyeron los daños más fuertes causados por todos los eventos, es decir, los de tipo severo (amarillo), muy severo (naranja) y destructivo (rojo), utilizando simbología de forma diferente para cada uno. Estos símbolos se superpusieron a las manzanas que existen en la actualidad.

**Figura 56.** Distribución y grado de daño de edificaciones por sismos históricos en Bogotá Ver la ubicación de los puntos en el anexo 1.
