## NOTIFICACIÓN POR AVISO N° 96

REF.:	Evento SIRE No. 5282023
Asunto:	Remisión Diagnóstico Técnico 01-13266
Predio:	Carrera 4 No. 182 – 21 Carrera 4 No. 182 – 23 Carrera 4 No. 182 – 25 Carrera 4 No. 182 – 85 Barrio El Codito Localidad de Usaquén

**DIAGNÓSTICO TÉCNICO – DI-13266**  
**SUBDIRECCIÓN DE ANÁLISIS DE RIESGOS Y EFECTOS DE CAMBIO CLIMÁTICO**  
**GRUPO ASISTENCIA TÉCNICA**  
**EVENTO SIRE No. 5282023**

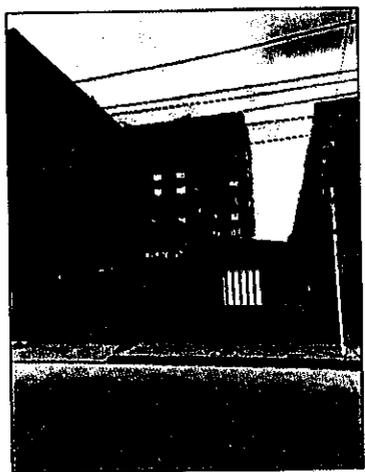
Fachada predio P7, localizado en la Carrera 8 No.187A-29

No fue posible ingresar a la edificación para su inspección. Sobre los elementos de la fachada no se evidenciaron daños.

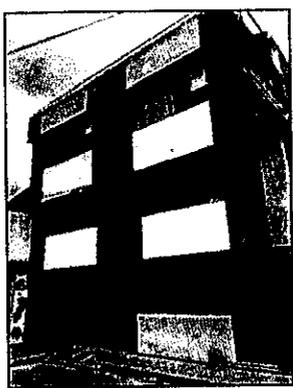
<p><b>P11:</b> Corresponde a una edificación de tres (03) niveles, de uso residencial construida al parecer en mamposteara con refuerzo.</p> <p>No fue posible ingresar a la edificación para su inspección. Sobre los elementos de la fachada no se evidenciaron daños.</p>
