1.5 CARACTERIZACIÓN GENERAL DEL ESCENARIO DE RIESGO ASOCIADO ACTIVIDAD ECONÓMICA EXTRACCIÓN DE MATERIALES PÉTREOS REMOCIÓN EN MASA

1.5.1 DESCRIPCIÓN DE SITUACIONES DE DESASTRE O EMERGENCIA ANTECEDENTES

Elaborado por: Consejo Local de Gestión de Riesgo y
cambio Climático de Ciudad Bolívar CLGR CC CB

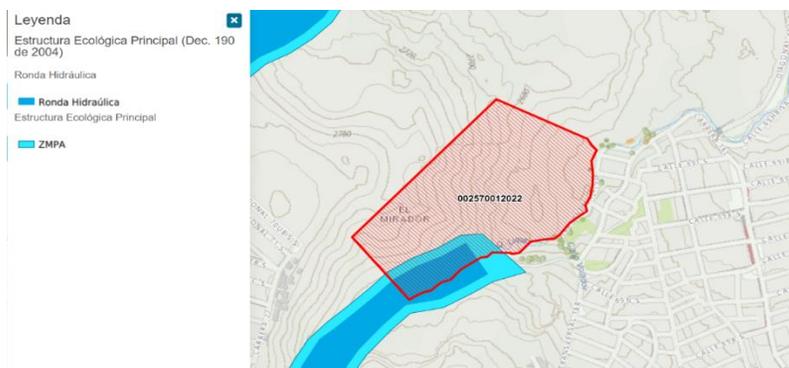
Figura 2: Inclusión predial de Cantera Industrial Y Minera La Quebrada Ltda., en la EEP Quebrada Limas.

La Cantera Industrial Y Minera La Quebrada Ltda., desarrolló actividades de reconfiguración morfológica, remoción, trituración y zarandeo de material compuesto de areniscas en el antiguo frente de explotación, con una altura aproximada de más de 100M, el cual presenta pérdida progresiva de condiciones mecánicas de estabilidad de laderas, generando afectación por un posible deslizamiento planar que involucra aproximadamente 156.000m³ (130m x 150m x 8m) (SDA CT No. 04007/ 2013); lo que a su vez genera probabilidades de falla, que podían ocasionar deslizamiento de tierras, flujo de lodos y caída de rocas o bloques de gran magnitud que pueden ocasionar taponamiento en el curso de la quebrada Limas al estar el predio ubicado sobre la ronda hidráulica y ZMPA del cuerpo hídrico (Ver Figura 2), y así mismo, generar la afectación a las viviendas aledañas del barrio Villas del Diamante.
