1.5 CARACTERIZACIÓN GENERAL DEL ESCENARIO DE RIESGO ASOCIADO ACTIVIDAD ECONÓMICA EXTRACCIÓN DE MATERIALES PÉTREOS REMOCIÓN EN MASA

1.5.1 DESCRIPCIÓN DE SITUACIONES DE DESASTRE O EMERGENCIA ANTECEDENTES

A continuación, se presenta la evidencia fotográfica de las visitas realizadas a la Cantera Industrial Y Minera La Quebrada Ltda., de Inspección, seguimiento y control por parte de la Alcaldía Local de Ciudad Bolívar 2019:

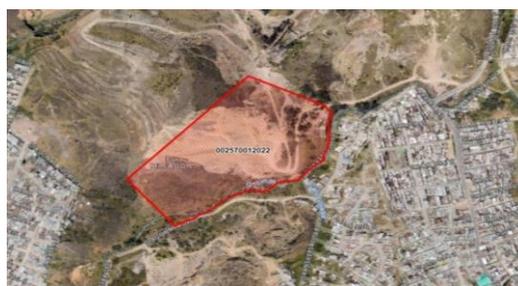
Figura 1: Ubicación General del predio de la Cantera Industrial Y Minera La Quebrada Ltda. – en Liquidación.

La Cantera Industrial Y Minera La Quebrada Ltda. – en Liquidación, identificada con NIT No. 860.068.530-5, ubicada en la Transversal 19D No. 70N-06 Sur, en el predio identificado con el código de sector catastral 002570012022, Barrio Villa Gloria, Villa el Diamante y los Sauces de la Localidad de Ciudad Bolívar; la cual cuenta con un área aproximada de 58.000 metros cuadrados (Ver Figura 1).

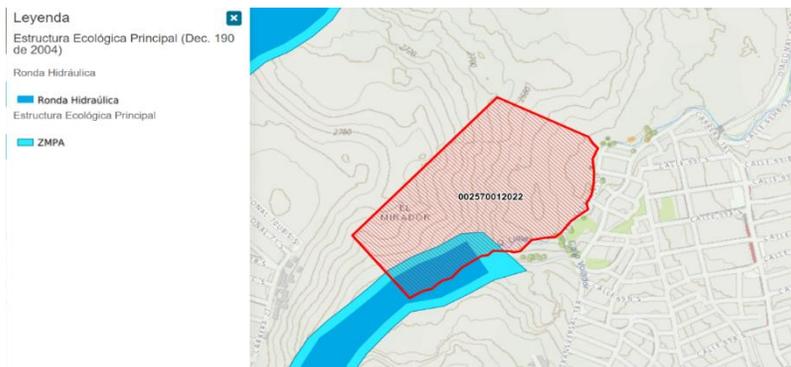
Figura 2: Inclusión predial de Cantera Industrial Y Minera La Quebrada Ltda., en la EEP Quebrada Limas.

La Cantera Industrial Y Minera La Quebrada Ltda., desarrolló actividades de reconformación morfológica, remoción, trituración y zarandeo de material compuesto de areniscas en el antiguo frente de explotación, con una altura aproximada de más de 100M, el cual presenta pérdida progresiva de condiciones mecánicas de estabilidad de laderas, generando afectación por un posible deslizamiento planar que involucra aproximadamente 156.000m³ (130m x 150m x 8m) (SDA CT No. 04007/ 2013); lo que a su vez genera probabilidades de falla, que podrían ocasionar deslizamiento de tierras, flujo de lodos y caída de rocas o bloques de gran magnitud que pueden ocasionar taponamiento en el curso de la quebrada Limas al estar el predio ubicado sobre la ronda hidráulica y ZMPA del cuerpo hídrico (Ver Figura 2), y así mismo, generar la afectación a las viviendas aledañas del barrio Villas del Diamante.
