1.2 Caracterización General del Escenario de Riesgo por “Movimiento en Masa”

1.2.1 DESCRIPCIÓN DE SITUACIONES DE DESASTRE O EMERGENCIA ANTECEDENTES

LOCALIDAD USAQUÉN	CARACTERIZACIÓN GENERAL DE ESCENARIOS DE RIESGO
--------------------------	--

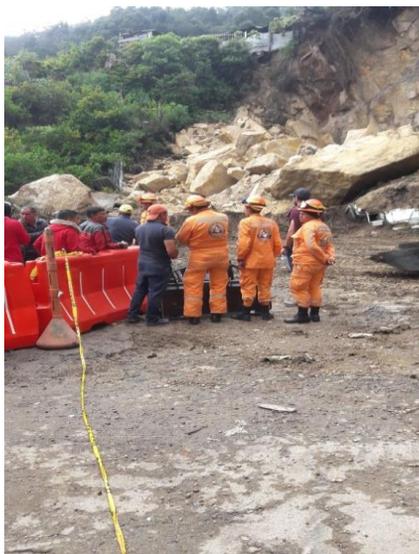
<p>En bienes materiales colectivos: No aplica</p>
	<p>En bienes de producción: En la zona varias viviendas se dedicaban a funcionar como paga diarios y pensiones, varios de los propietarios manifestaron su preocupación, adicional los propietarios del parqueadero y conductores de las volquetas dejaron de percibir ingresos económicos</p>
	<p>En bienes ambientales: Se generó erosión en el macizo rocoso, se desprendieron y afectaron varios individuos arbóreos.</p>

Factores físicos: viento, lluvia, agua de escorrentía por lluvias porque no hay infraestructura, la erosión.
 Factores sociales: Los asentamientos que se ubicaron en la zona
 Factores económicos: La explotación de la zona y la utilización como parqueadero
 Factores institucionales: Efectividad de las instancias penales
