Localidad de La Candelaria

Consejo Local de Gestión de Riesgo y cambio Climático – CLGR-CC

Caracterización Escenario de Riesgo por Sismo

Agosto de 2019

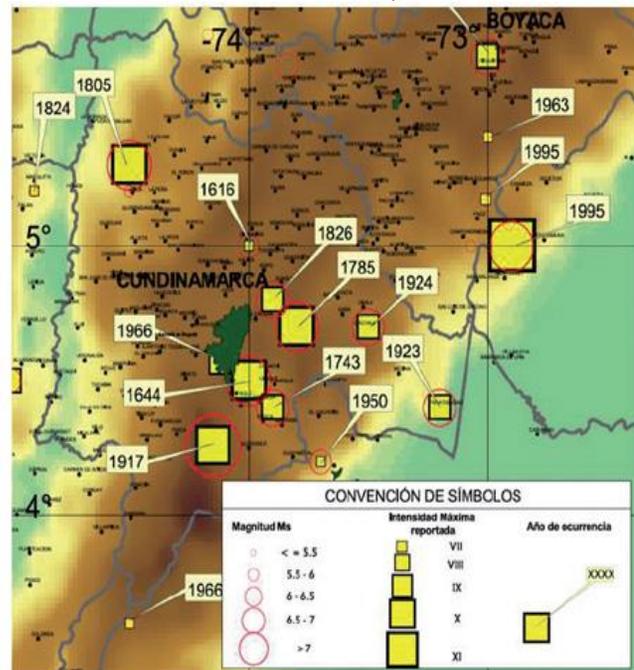
FIGURA 1. Historia sísmica de la región central del territorio colombiano, incluye el sismo del 18 de octubre de 1743.

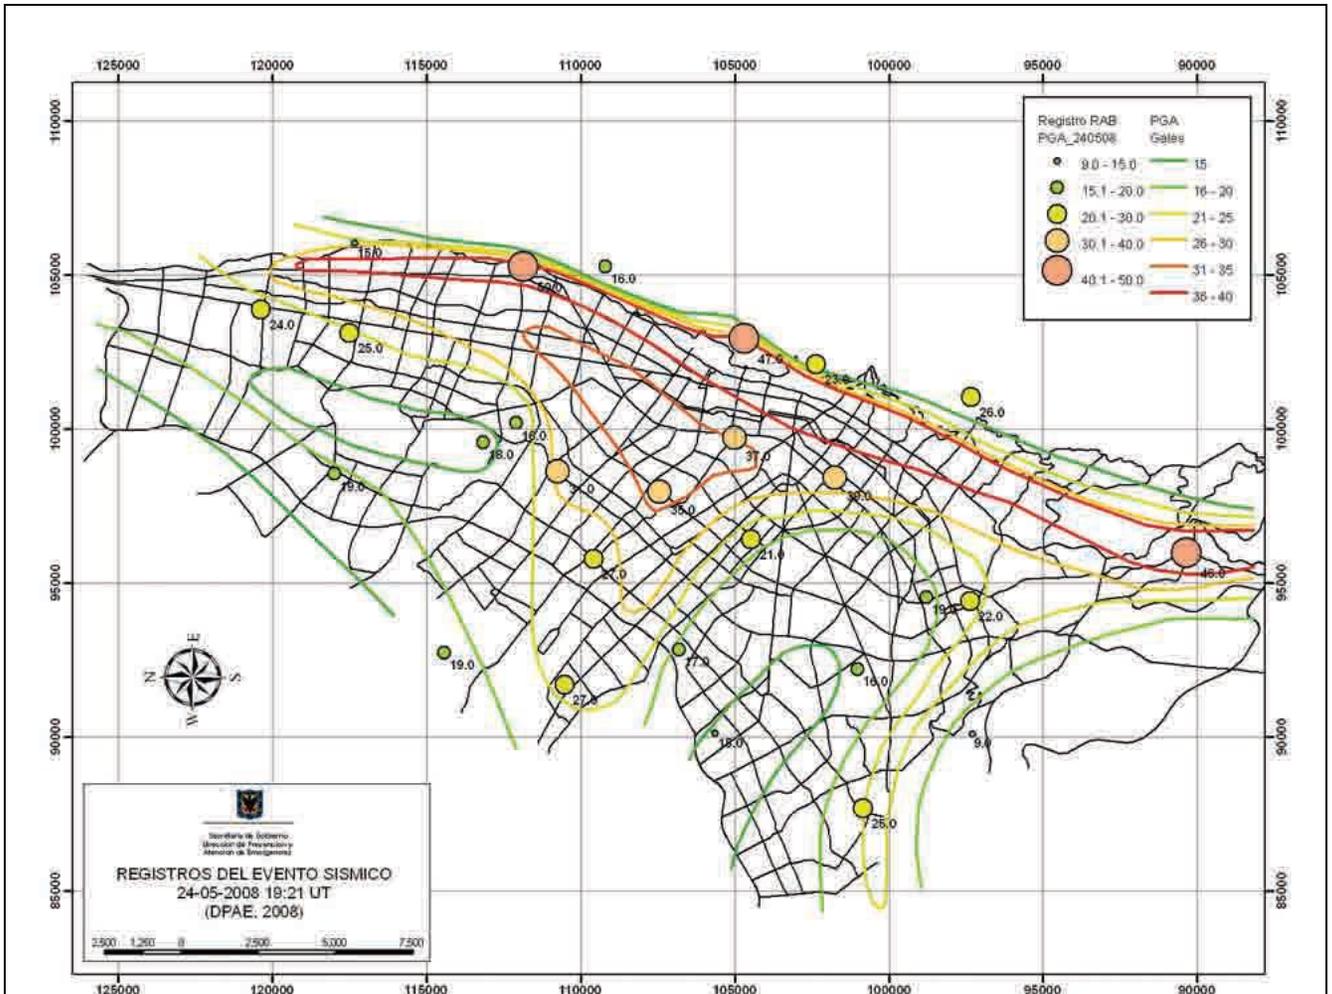
Figura 6. Aceleraciones máximas registradas en superficie por el sismo de Quetame (FOPAE, 2008)

El principal evento registrado por la RAB fue el ocurrido el 24 de mayo de 2008 en el municipio de Quetame Cundinamarca, que activó todas las estaciones y se obtuvieron registros que permitieron caracterizar la respuesta sísmica. Los valores de aceleración máxima del terreno (Peak Ground acceleration - PGA) de este sismo se muestran en la Figura 6, donde se aprecia la correlación con las zonas geotécnicas, puesto que las mayores amplificaciones ocurrieron en las zonas de piedemonte (zona donde se ubica La Candelaria), y lacustre y en menor medida en las zonas de cerros y aluviales.

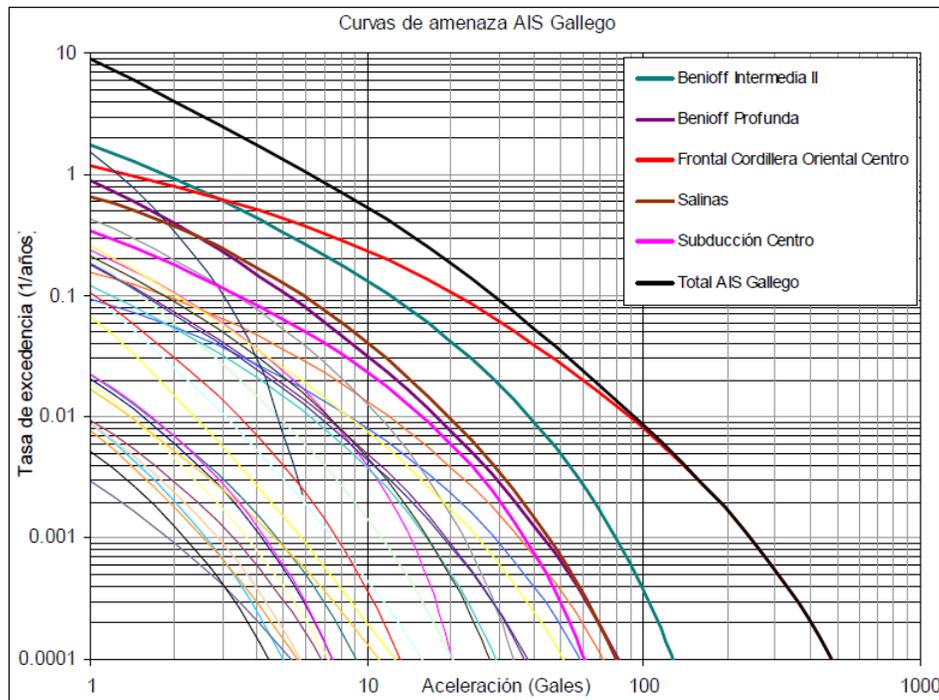
Figura 7. Curvas de amenaza para Bogotá curvas de Gallego. (AIS, 2009)

Para calcular la amenaza sísmica se modificaron las ecuaciones de Campbell (strike) y Campbell (reverse), para ajustar los datos al caso colombiano, y emplearlas para fallas de tipo cortical, subducción y Benioff. De la misma manera se emplearon las ecuaciones propuestas por Gallego, las cuales fueron obtenidas específicamente para el caso colombiano. Para el país se identificaron un total de 35 fuentes sísmicas que contribuyen a la amenaza, cuyas curvas de amenaza se muestran en la Figura 7. De esas 35 fuentes se identificaron 5 fuentes que se constituyen como las de mayor contribución a la amenaza total en la ciudad; Frontal de la Cordillera Oriental Centro, Benioff Intermedia II, Salinas, Benioff Profunda y Subducción Centro, en donde se puede observar que la amenaza en Bogotá está prácticamente controlada por la actividad de la Falla Frontal.

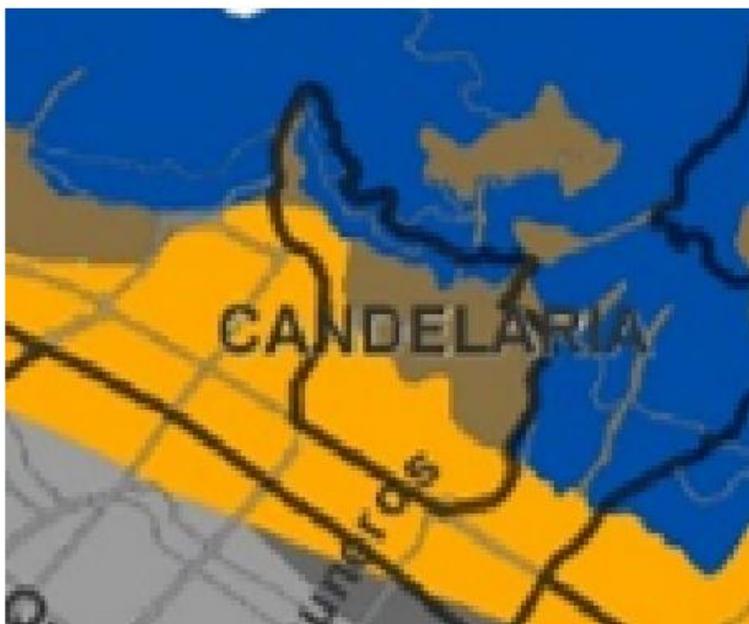
Zonas de respuesta Sísmica

- Cerros
- Piedemonte A
- Piedemonte B
- Piedemonte C
- Lacustre 50
- Lacustre 100
- Lacustre 200
- Lacustre 300
- Lacustre 500
- Lacustre Aluvial 200
- Lacustre Aluvial 300
- Aluvial 50
- Aluvial 100
- Aluvial 200
- Aluvial 300
- Depósito Ladera

Figura No 6 Mapa de zonificación de respuesta sísmica- Bogotá Frente a la Gestión Integral del Riesgo Sísmico / FOPAE

Se ilustra en la Tabla 2 el identificador de cada zona, nombre, descripción geotécnica, espesor del depósito, intervalo de período fundamental del suelo y posibles efectos de sitio relacionados y en la Figura 6, se presenta un detalle de la localidad del Mapa de Zonificación de Respuesta Sísmica de la ciudad de Bogotá.
